二〇世紀建築遺産の保存再生デザインに関する実践的研究

古賀 大

2021 年 8 月

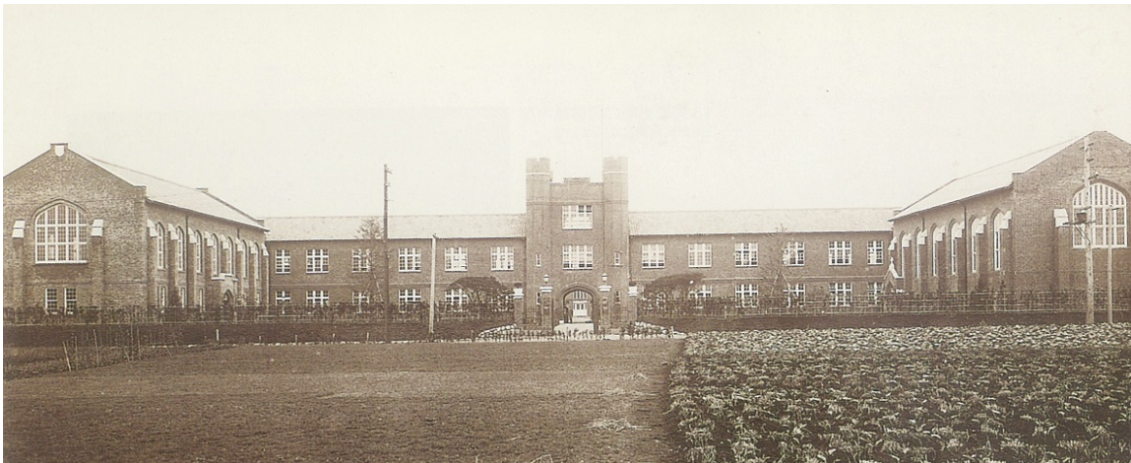
写真 3-1-02： 竣工時の全景 正面：本館 左側：メーザー・ライブラリー 右側：諸聖徒礼拝堂
関東大震災前は、本館中央部が3階建であることが確認できる。

この震災復興では、本館は中央部を3階から上部は完全に除却、3階建てから2階建てに減築し、塔屋部分の構造体は鉄筋コンクリートで造り替えている。その四隅の小塔のうち南西の一つはボイラーの煙突の機能を有したために高く、残りの三つを低くする特異な構成となった。当初は左右両翼に教室を配し、中央を高くシンメトリーに4本の小塔が立つ姿だったことから考えると、現在の姿から復興の難しさを推し量ることができる。また、東西両端部は煉瓦造の切妻壁であったが、この上部が大きく破損したこともあって、妻壁上部を除去し寄棟屋根に改造している。この改修工事には、新築時とほぼ同額の工事費用を要したとの記録もある。(加藤、2020)

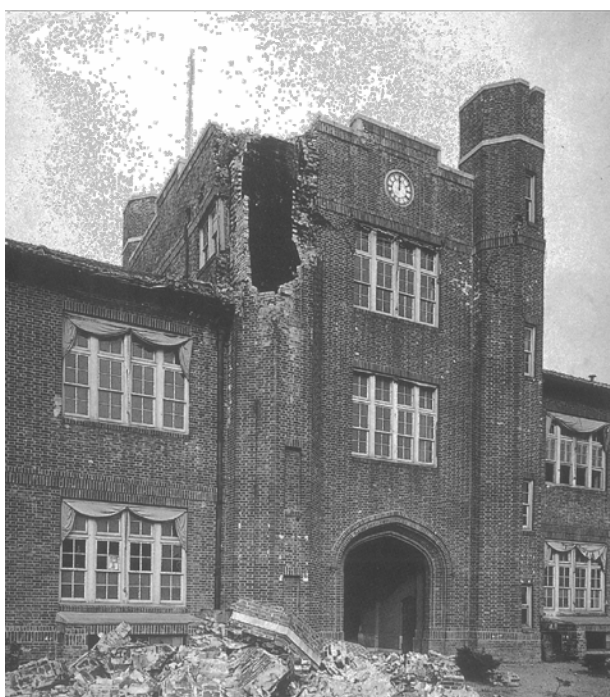
写真 3-1-04 : 関東大震災時の本館の被災状況（資料 A）

中央部南面の3階および塔が崩落。

立教大学池袋キャンパスは、このような経緯を経て完成するが、その5年後の1923年（大正12年）9月1日に起きた関東大震災はこの新しいキャンパスにも大きな傷跡を残すことになる。本館は、中央部北面の3階以上の部分に大きな亀裂が入り、煙突として使用された南西隅の小塔は崩落し、東西両端部の切妻壁の煉瓦躯体にも亀裂が入るなど大きな被害を受けた。北西に隣接する諸聖徒礼拝堂、北東に隣接する図書館も煉瓦躯体に甚大な被災があり、寄宿舍であった2・3号館、南端にある食堂も同様に被害を受けている。

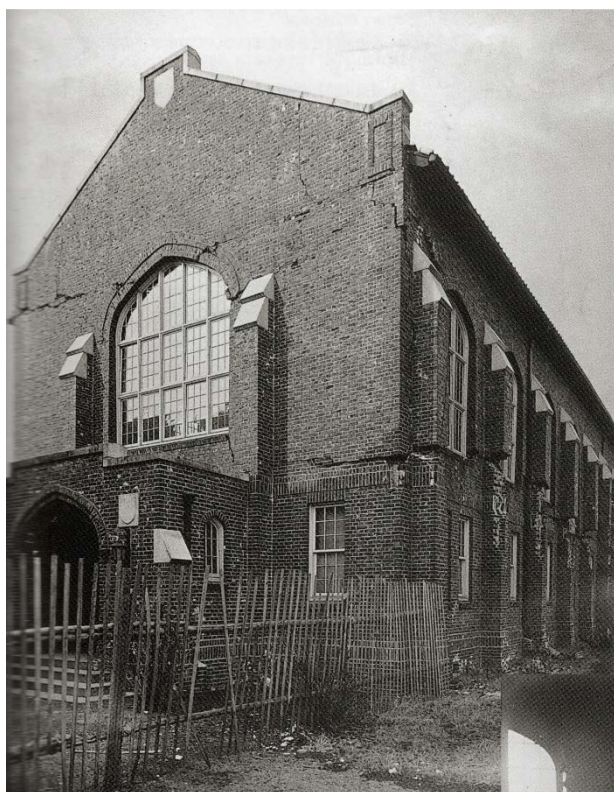
写真 3-1-05 : 図書館（現メーザー・ライブラリー記念館旧館）の被災状況（資料 A）

2階床レベルでの横にずれた様子がわかる。

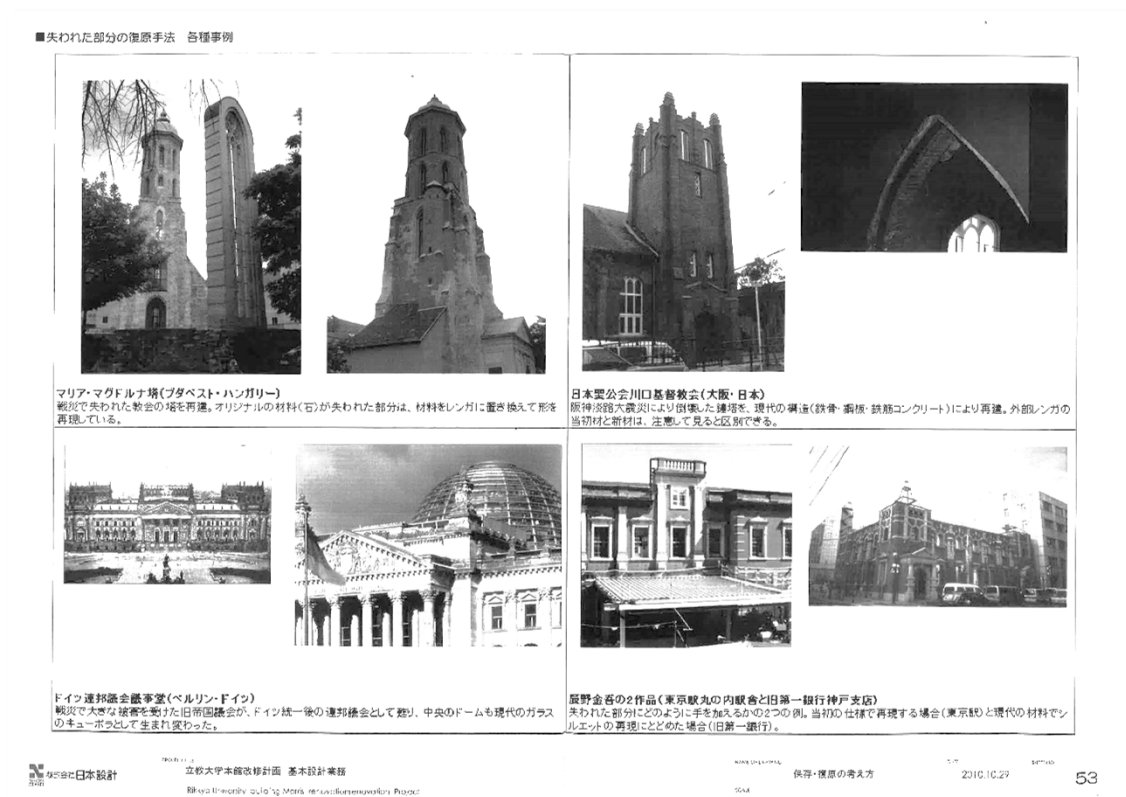
図 3-1-13： 失われた部分の復原手法（資料 B）

また、失われた部分の復原手法の事例として、当初材の石を煉瓦に置き換えて再建したマリア・マグドルナ塔（ブダペスト）、中央のドームをガラスに置き換えたドイツ連邦議会議事堂、阪神淡路大震災で倒壊後に現代の構造技術で再建した日本聖公会川口基督教会鐘塔（大阪市）、失われた 3 階部分を当初材と同材で再現する東京駅丸の内駅舎、失われた屋根部分を現代の材料である鋼材でシルエットの再現に留めた旧第一銀行神戸支店などの例を挙げ、設計初期段階では多くの可能性を見ながら建築主のめざすところを共に探ることとした。

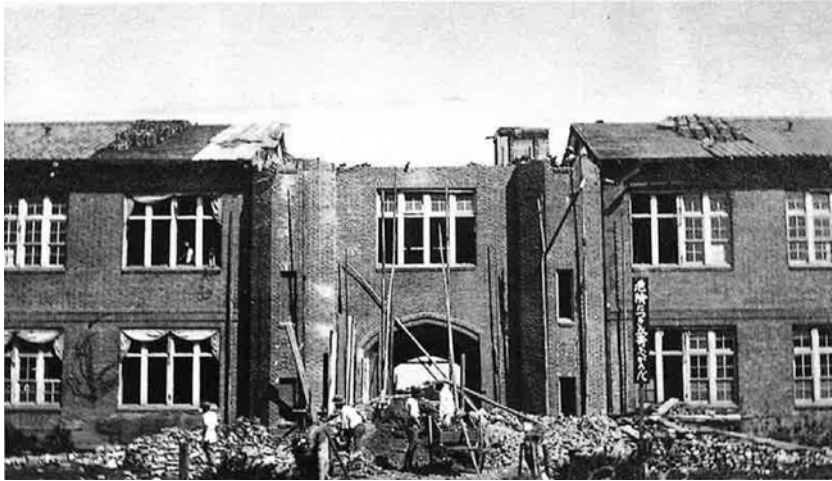
写真 3-1-14： 1925 年の再建では崩壊した 3 階および塔を一旦除去し、塔屋とその四周の塔を新設している。3 階床レベルを境に、下部は創建時の煉瓦躯体のまま、上部は鉄筋コンクリート躯体に煉瓦仕上としている。(資料 A)

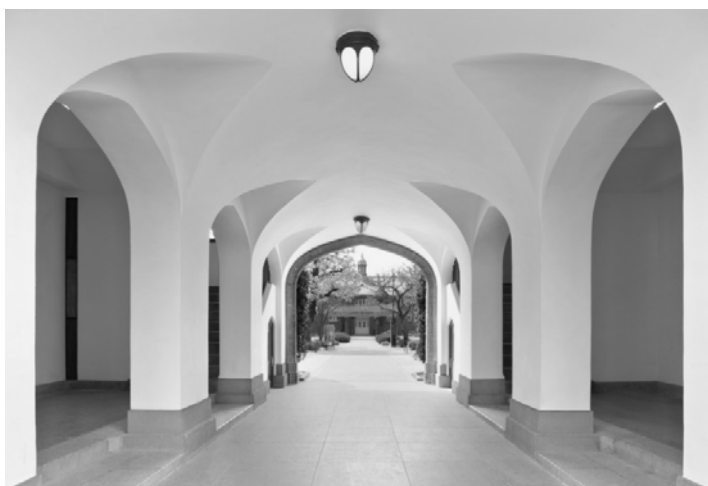
写真 3-1-16：アーケード越しに第一食堂を見る

左隅に新設した空調機吸気用のスリットが見える。

教室として利用し続けるためには、現代的な課題としてバリアフリー対応が必要不可欠である。本館の1階床レベルは地盤レベル（GL）よりも約300mm上がった高さにあるため、スロープの設置が必要であった。建物の出入口は計6箇所あり、本来すべての位置にスロープを設置することが望ましい。設計初期の第3回定例会議（10月29日）から検討を開始し、キャンパス内の学生の密度、動線の調査、その評価を繰り返しながら、11月16日、11月19日、11月26日、11月29日の定例会議を経て、出入口周辺の利用状況を勘案し建物南面の両端部2箇所決定した。学生・教職員の動線の要となる中央アーケード部分での設置も検討したが、実質的な幅員が3.5m弱のアーケード空間に東西両方からのスロープを設置することは十分な空間を確保できず、利用者の安全性向上に寄与しないとの結論に至った。また、立教大学を代表するキャンパス内で最も美しい景観である「正門から本館のアーチ越しに見る第一食堂」（写真3-1-16）を現状のまま遺すことも、その設置箇所の決定要因の一つであった。

1階の教室は机をロの字型配置とする教室利用方法に合わせて、壁際での床吹出空調としている。教室間の間仕切壁（南北方向）の中に隠蔽されている鉄骨ブレースの隙間に床置型の空調機を収め、床スラブを1階床レベルから350mm下げて床下チャンバーを設け教室周囲3面の壁直下の床に設置した木製ガラリから吹き出す仕組みである。空調機への新鮮空気の供給は、アーケード内側の壁面に設けた給気スリット（写真3-1-16）から中央階段裏、地下ピットを経由して行う。床吹出空調は学内での実績がないため、11月26日、12月3日の定例会議でも慎重意見が出されたが、空調効果や維持管理の検証を行い第14回定例会議（12月10日）で了承を得ることができた。

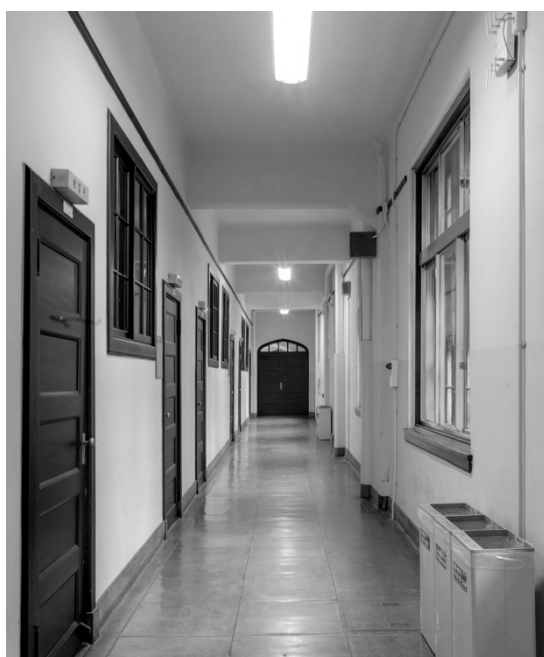
写真 3-1-18： 改修前の廊下

本改修設計では、スパン方向の既存の鉄筋コンクリート梁を挟み込むように2本の鉄骨で補強をしており、創建時と同様に梁型を現わす意匠とした場合、約1mの幅の梁型が廊下に露出する。廊下部分の天井は改修前には梁型を直に現す意匠（写真3-1-18）であったが、改修後の梁型では改修前と同様に見せることはできない。このため既存の意匠を模倣するのではなく梁を隠すように天井を設け、梁と梁の間は折り上げ天井とし、その額縁部分には諸聖徒礼拝堂で使用しているモールの意匠を参考にした削り型のモールディングを用いている。折り上げ天井には一つおきに前述のペンダント照明を設けている。

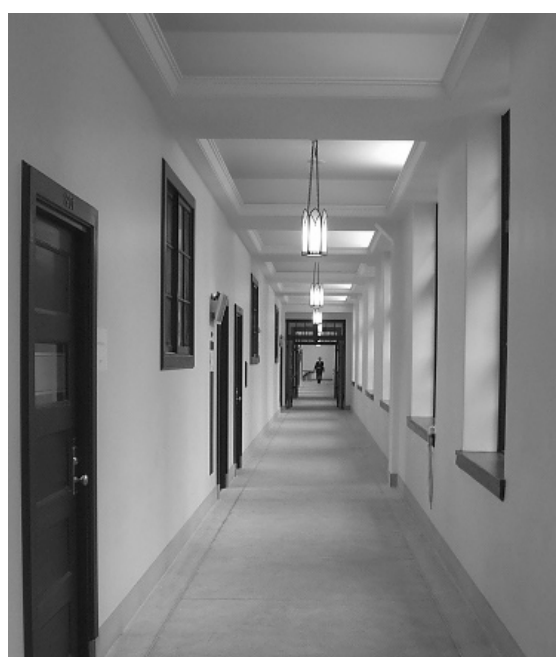
写真 3-1-19： 改修後の廊下

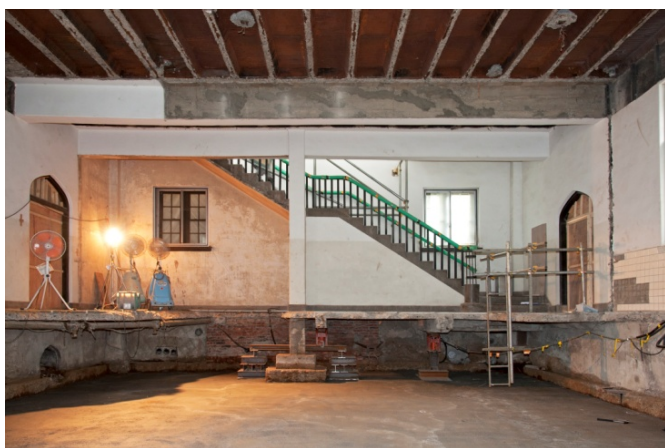
写真 3-1-22 : 基礎部分の掘削を完了
(資料 D)

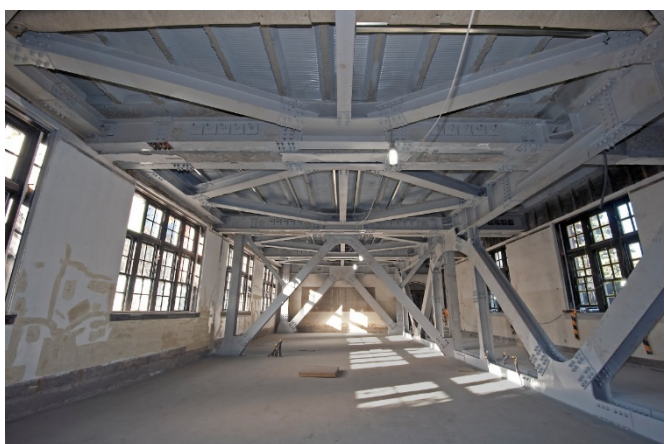
写真 3-1-24 :
鉄骨ブレースによる補強工事を完了
(資料 D)

創建時からの煉瓦壁の間で適正な水平力分配を行う鉄筋コンクリート床スラブはリブ付きスラブであるが、リブとリブとの間（間隔 590mm）ではスラブ厚が 50mm であり、水平力をスムーズに配分するには不十分であるため、既存スラブ下のスペースに水平面の補強鉄骨ブレース構面を構築することにした。これにより、既存煉瓦壁と各方向の鉛直面鉄骨補強ブレース構面は相互に十分な剛性でつながれることとなる。

ブレースの形態は構造合理性の高い菱形とし、新たな天井を設けて構造材は隠している。

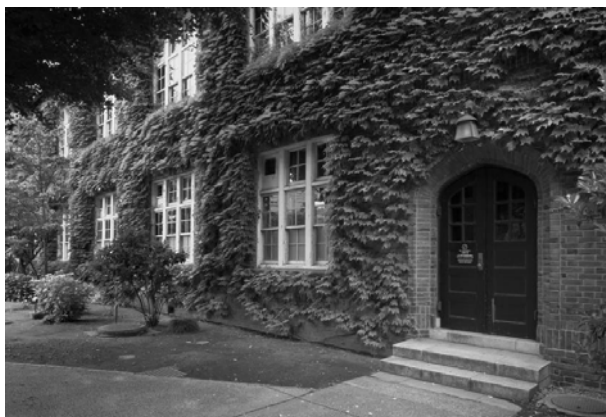
写真 3-1-26： 改修前の南東出入口

南面の両端部でのスロープ設置により、既存の木製扉を外側に常開として、内側にガラスの自動ドアを設けている。これは、車椅子利用者が木製扉の開閉をしなくて済むように配慮したためである。これに伴って、既存の外開き木製扉が雨掛かりになることを避けるために庇を設置している。ガラス庇とガラス袖壁を特殊金物でつなぎ合わせることでガラス自体が構造体となるデザインの提案を行い、実施設計後半の第 21 回定例会議（2 月 7 日）で一旦、方針を決定した。これは、歴史的建築物に対して後年の機能変更で付加するものであり、新旧デザインの区別を明確化する原則に従う提案である。しかし、このデザインの妥当性については引き続き協議が行われることになる。第 24 回定例会議（2 月 18 日）では、キャンパス内の既存掲示板のガラス屋根に落葉や汚れが付着する例がみられるために建物管理上適切なものの議論があり、2 月 25 日定例会議では、工事発注段階ではこのデザインを残すものの採用の可否は継続協議となった。最終的には現場段階で、第一食堂と 2・3 号館の間の雨掛かりなく渡るために後年設置した庇を参照して、木造金属板葺きの庇に決定した。

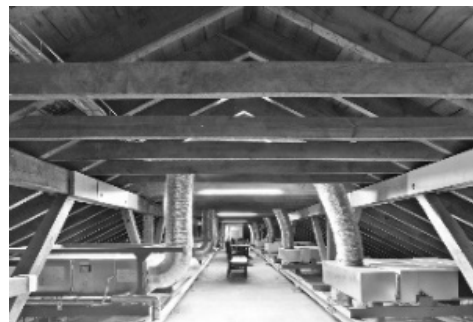
写真 3-1-29： 小屋裏空調機

2階の教室は通常のスクール形式の教室利用方法であり、上部から均一な気流環境とするために、小屋裏空間は空調機置場とダクトの水平展開スペースに充て、天井の照明折上げ部分に収めたブリーズラインから下向きに吹き出している。空調機への新鮮空気の供給は中央塔屋の外壁にある窓開口部をガラリに変更して確保し、排気は東西の寄棟部にあるドーマー開口をガラリに変更することで対応している。

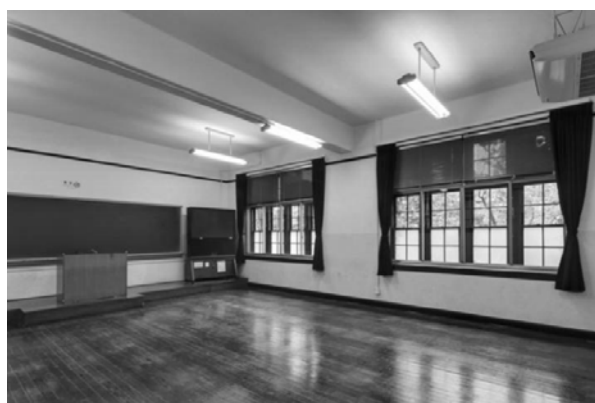
写真 3-1-32： 改修前の1階教室

教室部分には既存の厚さ50mmの床スラブを補強するために水平面に菱形に鉄骨を入れている。そのため、天井は改修前に比べて低くなるが、壁際四周には溝形に天井を折上げ、歴史的意匠の壁が勝ち今回設置する天井が負ける納まりとした。これにより、南側窓上部と天井の納まりは違和感なく取り合い、北側明かり取り窓、モールディングも創建時の状態に近い高さを保っている。

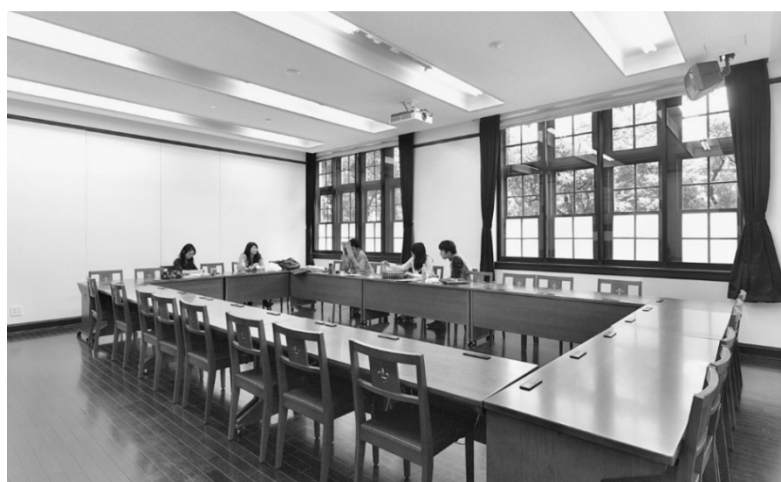
写真 3-1-33： 改修後の1階教室

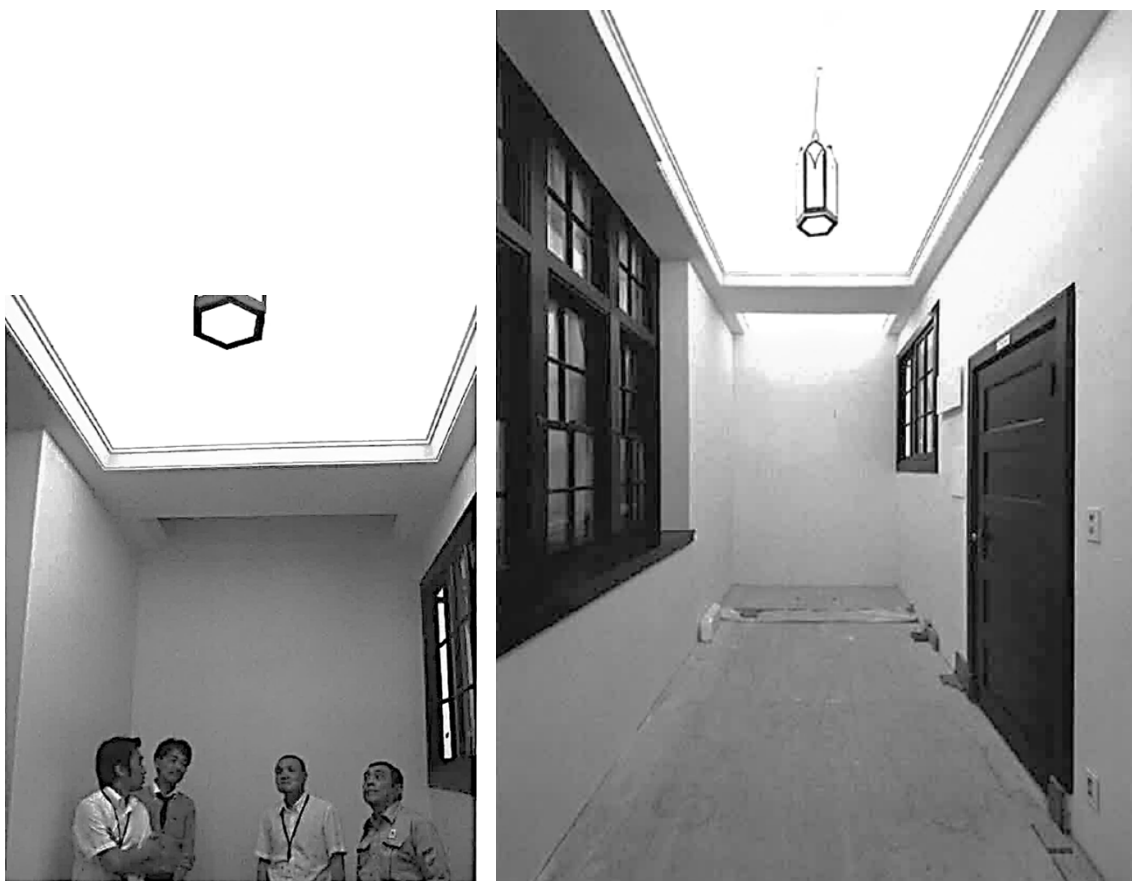
写真 3-1-34（左）： 折り上げ天井の見切縁、ペンダント照明の大きさを、関係者で集まって協議する様子。（資料 D）

廊下部分は、現場場内に精密なモックアップを製作した。設計内容を実物大で確認し、工事進捗を円滑に行うために建築主、設計者、施工者がイメージ共有と合意形成に役立てることにした。教室扉、明かり取り窓、外部建具は創建時の部材を生かし取りしてモックアップに設置した。また、折り上げ天井を精密に造作し、額縁部分の削り型装飾は2種類作り比較した。ペンダント照明は同一の意匠で大小2種類の模型を作り、適切な寸法を比較検討した。

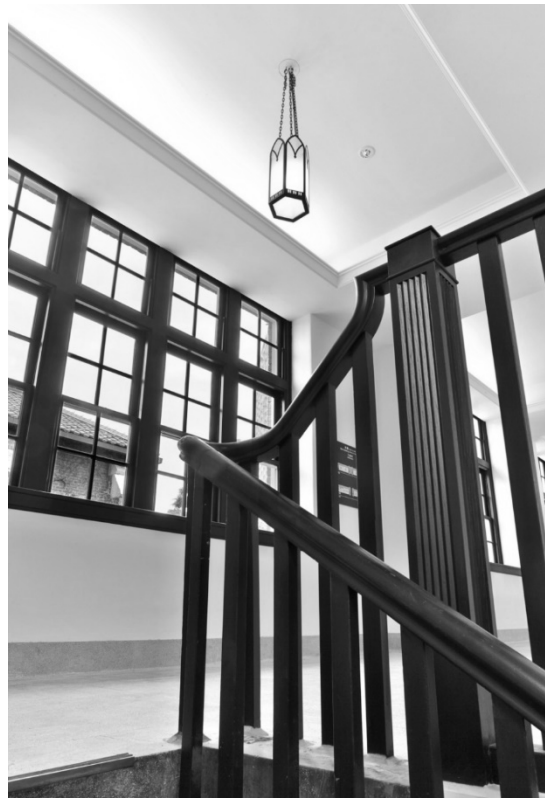
写真 3-1-37（右）： 西階段手摺詳細

学生ラウンジは階段上部の吹抜部分と空間が一体となり、転落防止の手摺を新設する必要があった。階段手摺は既存の意匠を基に設計したが、階段を登り切ったところから水平になる部分の手摺をどのように接続するかは、創建時にはなかったために慎重に検討を行う必要があった。手摺断面は丸みを帯びた複雑な形状であり、これが3次元にねじれながら水平手摺に移行する。この3次曲面は複数の原寸大のモックアップを現場で製作し決定することになった。清水建設は大手施工会社で唯一直営の木工所を持ち、その職人の手で木を削りながら最適な曲面を導き出してくれたことは特筆に値する。（写真3-1-37）

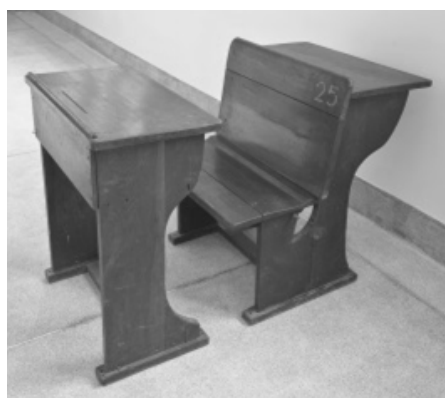
写真 3-1-38：小屋裏から見つかった机・椅子
(資料 D)

改修直前の本館教室で用いられた家具は鋼製の既製品であったが、本改修工事にあわせて木製で特注することとなった。創建時のものと思われる教室内の家具は、本館の小屋裏に保管されていたが、当時の机と椅子は一体であったため、これによる復元は行わず、新たにデザインする際の参考に留めている。本館の教室は入学試験にも利用し機能的に劣ることは許されないことから、適正な机上面の平滑さ、落書きが一目でわかる明るい色味とした。「襟を正す教室」として空間の品格を高める存在に仕上げられている。

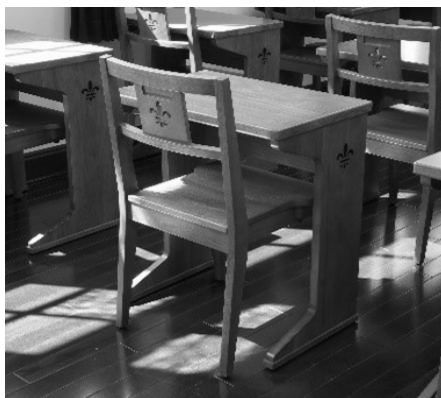
写真 3-1-39：新たに製作した机・椅子
(資料 D)

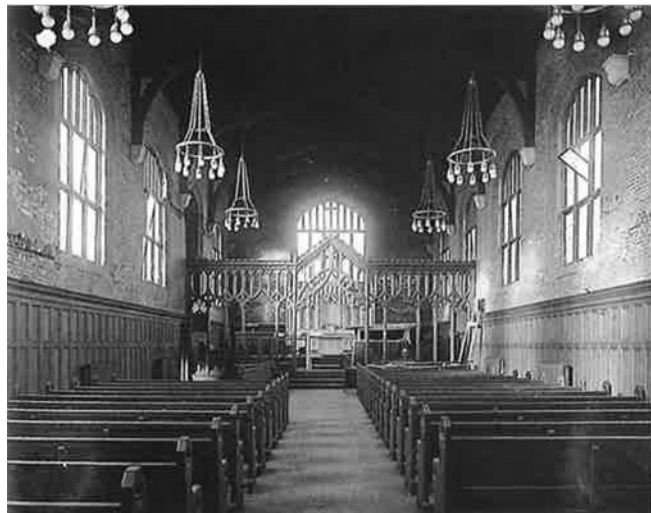
写真 3-2-05： 関東大震災直後の諸聖徒礼拝堂内部（資料 A）

また、震災発生直後の写真 3-2-05 によると、上部の内部壁は、創建時は煉瓦壁のままであっ
た。その後、木下地ラスモルタルの上、漆喰塗に変更されている。

上部構造部分にはチューダーゴシック様式の大きな開口部があることから、その部分は鉄筋コ
ンクリート造を採用したものと思われるが、1FL+2, 600mm レベルを境に上下の構造が緊結されず、
上部構造体が下部の煉瓦壁に載っているのみの状態であったために、関東大震災ではこの接続
部分で大きく亀裂が発生した。復興に際しては、下部バットレス内部を鉄筋コンクリートで補強
し、上部構造との一体化を行ったものと思われる。しかし、そのコンクリート断面は小さく曲げ
応力に弱くさらなる補強が必要であるとの指摘はされていた。（立教大学管財部施設課、1996、2）

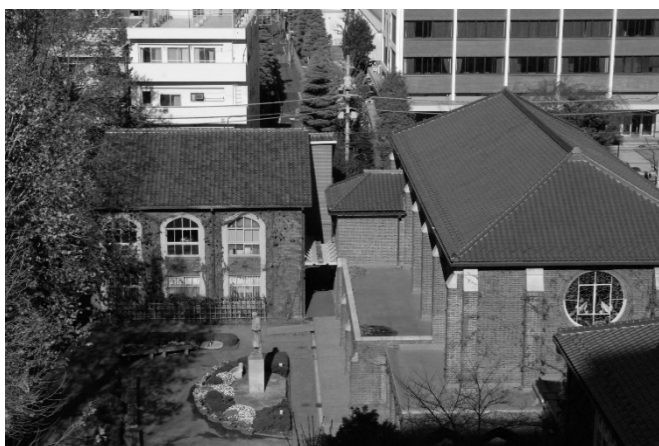
写真 3-2-08: 旧チャペル会館外観

旧チャペル会館は、諸聖徒礼拝堂の機能を補完するものとして、諸聖徒礼拝堂の西側に建設された。木造瓦葺、地上2階建て、延床面積335 m²の建物で、1954年11月に志村建築設計事務所の設計、清水建設の施工により竣工した。(注 3-2-01) (立教学院、2000、161) 第二次世界大戦後の立教学院の施設整備としては1951～1953年の中学校新築に次ぐもので、未だ物資供給難の時期に建設したものである。構造は木造でありながら、諸聖徒礼拝堂を模して窓は上下2層をチューダーアーチの木製枠で一体に見せ、壁面は二丁掛タイル張り(ラスモルタル下地)で覆うこと(日建設計、1998、設計図書)で、学院創立時の煉瓦造建物群と調和する景観をめざしたことが理解できる。

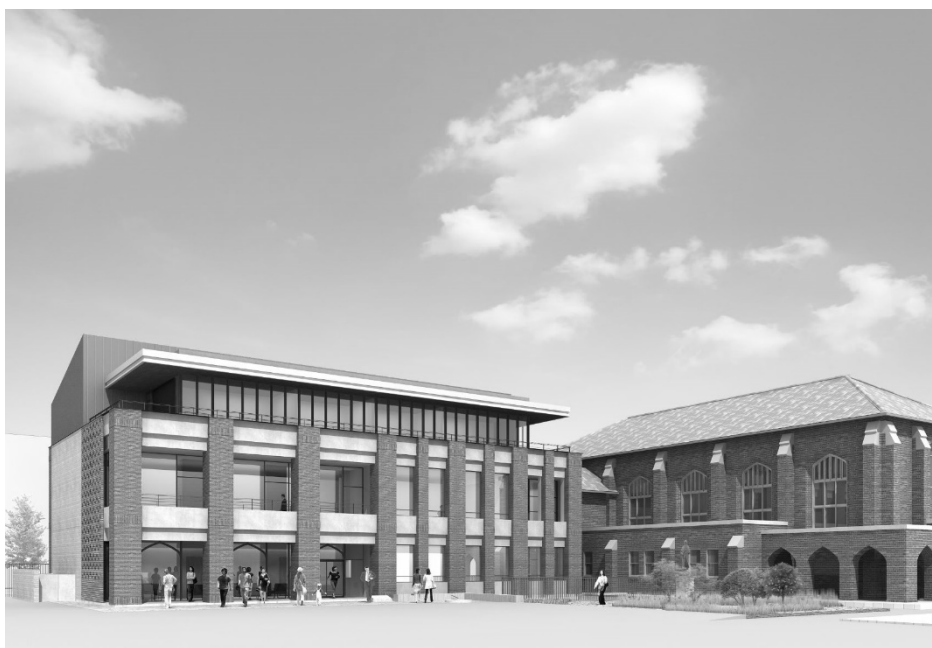
図 3-2-12 基本設計終了段階の外観デザイン CG（資料 E）

時代を隔てた二つの建築物のデザインを考えるにあたり、新旧のデザインは調和しつつ区別を図るという歴史的建築物の保存活用原則をここでも考えの基本に置くこととなった。これらは建築基準法上の増築であり、特に景観上の一体性を考慮すべき建物であるためである。一体の建築物の中で、歴史的価値のある部分は保全して調和を図り、新たな部分はそれと判る区別をする。外部仕上材の煉瓦は調和を図るための重要な要素になったと言える。

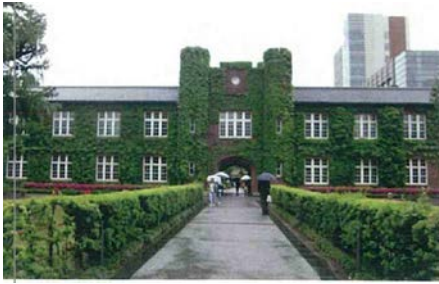
写真 3-2-13 : 本館
外壁煉瓦の表情と寸法

池袋キャンパスの煉瓦造建物群6棟の煉瓦寸法は、実測値で長手210～225mm、小口95～110mm、厚さ55～60mmとなっている。本館のみが長手225mm前後と長くなっており、外観上は他の棟に比べて横長の印象が強調される。また、色調の面では、メーザー・ライブラリー記念館旧館、第一食堂、2・3号館を含めた一連の煉瓦造建物群は、細かく見ると、煉瓦の寸法・表情も緩やかながら違いがある。（図 3-2-12～16）なお、本館の煉瓦のみが若干長い理由を明確に示す文書は残されていない。

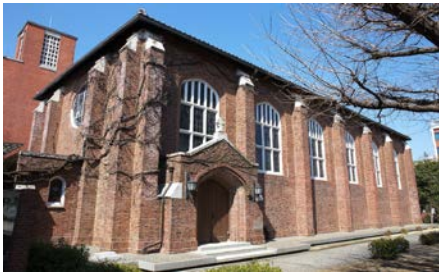
写真 3-2-14 : 諸聖徒礼拝堂
外壁煉瓦の表情と寸法

諸聖徒礼拝堂は、当時の職人の丁寧な手仕事によって、長い時間に培われた味わい深い表情を有する。本館に比べて黒色の焼き過ぎ煉瓦の比率が多く見える。その反面、特に、バットレス部分とその周辺は白いベールがかかったような柔らかい印象がある。これは関東大震災復興時に鉄筋コンクリートによる補強を行った記録があり、創建時とは異なる煉瓦による補修があったことも考えられる。（図 3-2-07）このため煉瓦自体の色調に変化があるものと推測される。

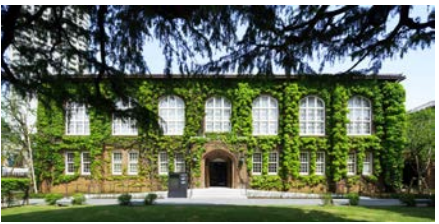
写真 3-2-15 : 図書館旧館
外壁煉瓦の表情と寸法

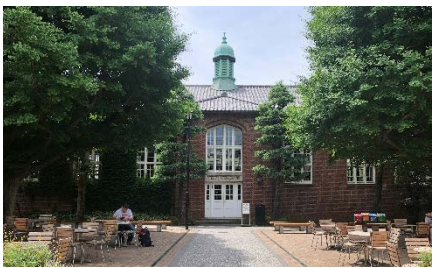
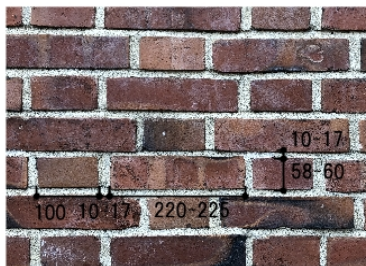
写真 3-2-16 : 第一食堂
外壁煉瓦の表情と寸法

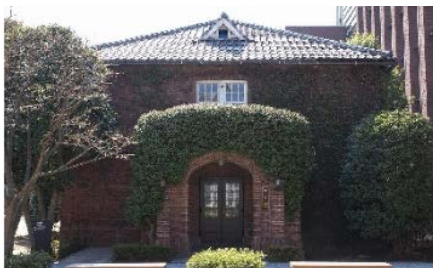
写真 3-2-17 : 3号館
外壁煉瓦の表情と寸法

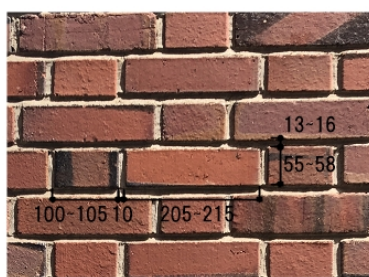
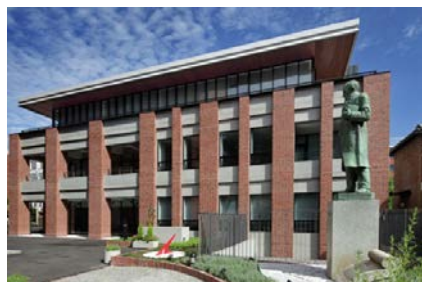
写真 3-2-18 : チャペル会館
外壁煉瓦の表情と寸法

このため、煉瓦の表情・割付・寸法の確認、試作、決定まで現場段階で検証できることを徹底して行うこととした。まず、韓国産、国産を含む複数の製造会社に対して、諸聖徒礼拝堂にできる限り近い表情であり、同一寸法（210mm×100mm×57mm）の煉瓦の試作を依頼した。1970 年代以降は国内ではトンネル窯でのガス焼成が一般的になり、かつての製造技術とそれによる煉瓦の表情は失われることとなった。即ち、焼き過ぎ煉瓦と呼ばれる独特の黒変した表情を国産で通常の製造工程を経て得ることは難しくなっていた。この事実は、1993 年竣工の 7 号館建設時には認知されていたことであり、そのため韓国の製造会社でも試作を行うこととした。試作品の比較の結果、国産品は日本工業規格(JIS)に則った高品質の製品が納められたが、色幅が狭いこと、還元焼成による小豆色の焼き斑が目立つこと、形状が揃いすぎることなどが課題として挙げられた。工業製品の高度な均一化と高品質化は、本計画での要求事項に対しては逆に作用することになった。焼き過ぎの黒変焦げ目は、国産品ではマンガン・鉄を混ぜた釉薬を塗布することで黒色の表情は豊かにすることができたのだが、やはり韓国産の窯で焼成した偶発的に生まれる表情を持つ煉瓦の魅力は大きなものがあつた。

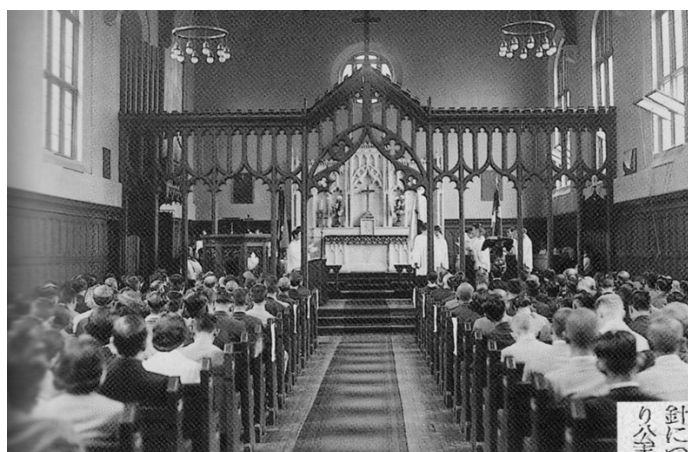
写真 3-2-19: 第二次世界大戦前(1940年頃)
の諸聖徒礼拝堂の内部 (資料 A)

竣工時から関東大震災直後までは、上部の壁は煉瓦積を現しとし、祭壇前の内陣と外陣を隔てるスクリーンが存在した。また、ペンダント照明は現在のような縦六角柱型ではなく多灯型サークルタイプであったことがわかる。(写真 3-2-05) 上部の壁は震災復旧時に鉄筋コンクリートによる構造補強を行いラス下地プラスター仕上となっていることは文献(日建設計、1998、設計図書)から理解できたが、その後もスクリーンと照明が失われた経緯は不明なままであった。

1942年10月には、礼拝堂は閉鎖されて『修養堂』と改称し、立教学院関係の信徒の家庭的な礼拝を行う場になった。その後は「聖堂内は非常食の倉庫となり、礼拝堂内の内陣と外陣とを分けるスクリーンや説教壇、長椅子なども、防空壕掩蔽(えんぺい)のため失う。同礼拝堂が再開したのは終戦直後のこと。」(加藤、2020、講演)とされる。戦時体制下において、礼拝堂としての機能を停止した時期に、宗教上の必要があったスクリーンは除却されたことがわかる。

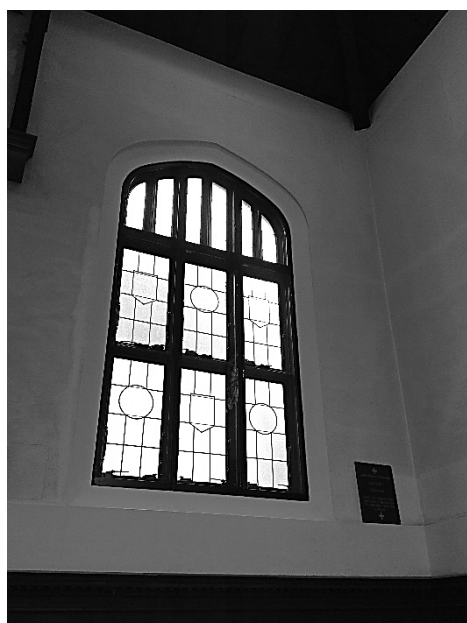
写真 3-2-21: 電動換気窓閉鎖時

会衆席高窓 11 か所のうち 9 か所は、ガラスの清掃時にのみ手動開閉が可能であればよいが、2 か所は中間期の自然換気のために開閉が必要となる。高所であるため、機械制御による電動開閉機構が必要となるが、横軸回転の外部木製窓と縦ヒンジで回転する新設インナーサッシの開閉を連動する機構を考案する必要があった。ここでは、モーターとワイヤーで既存木製窓 6 枚と新設サッシ 3 枚、合計 9 枚のガラス障子を繋ぐことで開閉を可能にしている。電源を入れると、最初に内部サッシ 3 枚が室内側に 1 枚ずつ開放状態となり、直角に開いて室内側に空間を確保した後に、外部木製窓 6 枚が 1 枚ずつ開放する。閉鎖時には、この逆の挙動となる。

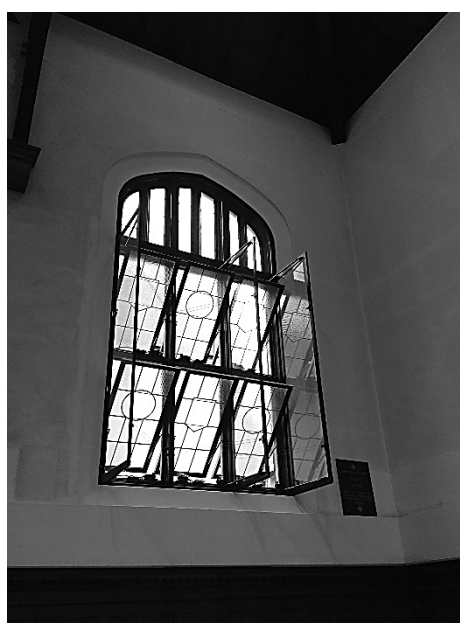
写真 3-2-22: 電動換気窓開放時

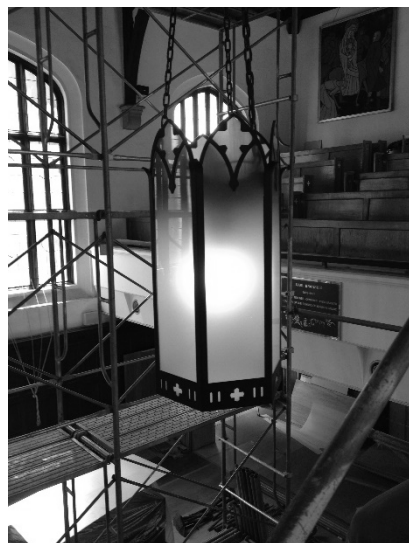
写真 3-2-28： 現場での照明実験
既存器具の光源を入れ替えて、現地で確認。

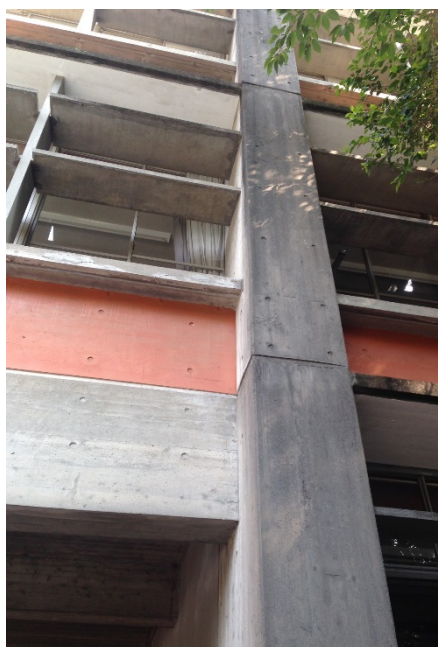
写真3-3-07： コンクリート表面の劣化状況

コンクリート打放仕上の柱・梁・壁は雨掛かり部に表面劣化が見られたが、他の部分は汚れのみで概ね健全な状態であった。庇とプレキャストコンクリート製の水平ルーバーは剥離を含

柱・梁・壁・庇等の健全なコンクリート打放の躯体部分は洗浄の後、部分的に再塗装を行った。構造部材の欠けや剥離のある部分は、鉄筋の防錆処理の上、モルタル補修後に美観を再現した。この建築の特徴である非構造部材の庇、水平・垂直ルーバーなどは打診調査を行い、欠けや剥離のある部分は同様の補修を行っている。

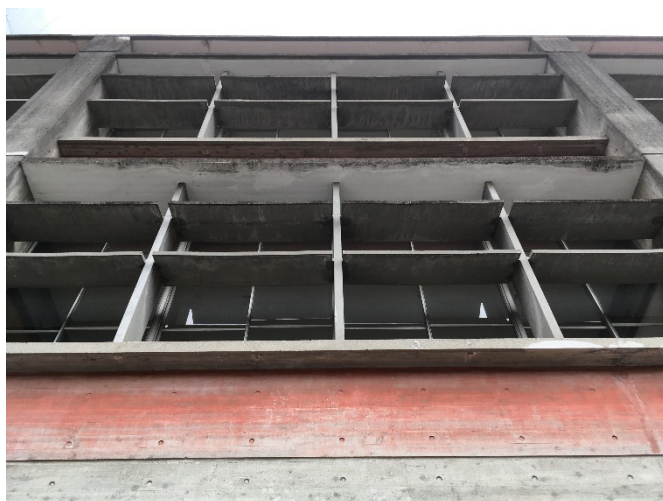
写真3-3-08： PC製の水平ルーバーの垂れ下がり・欠損

む経年劣化があり、水平ルーバーは自重による中央部の垂れ下がりがみられた。

G 棟の南立面には日射遮蔽機能を担う水平ルーバー（ブリーズ・ソレイユ）が取り付けられていることが外観上の大きな特徴である。ルーバーは各階に上下2段あり、厚さ 50mm のプレキャストコンクリート製で左右の支点間距離は 1,600mm 程度である。経年劣化のため一部に欠損して鉄筋が露出しているものや、中央付近でたわみ変形しているものが散見された。これらを撤去し同材で新設するか、アルミハニカムパネル等の別の材料で新設するか、が基本設計の早い段階での課題であった。今後 50 年間の使用を考慮し新設する方向と、外観デザインの最小限の介入の原則に沿う方向を検討した結果、現場調査時に安全性を確認し、現状保存とした。雨掛かり部分に防水塗装を行い劣化の進行を抑える対処を行うこととした。

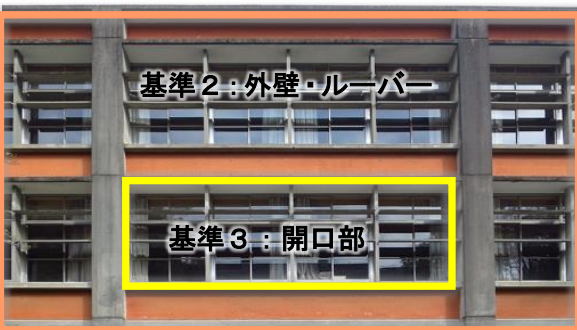
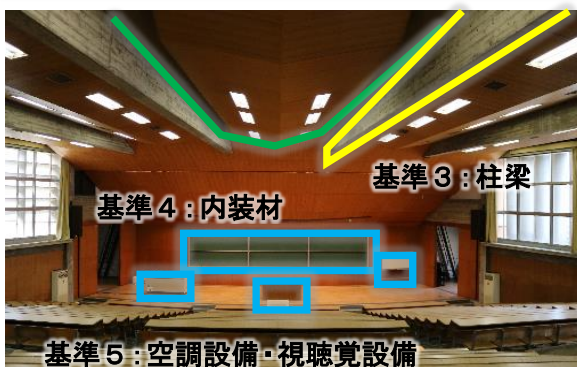
図 3-3-12： 保存と改修計画（2016年9月7日設計会議資料）

【補修再現部分の設定】

モダニズム建築特有のコンクリート打放仕上および塗装仕上、外部ルーバーは劣化の進行を防ぐため補修を行い、仕上部分の再現を検討する。

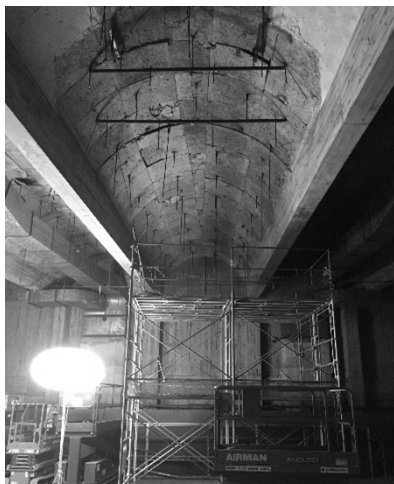
写真3-3-17： 既存天井解体時の状況（左）と、大梁に横架材を渡し新たな天井下地を構築した状態（右）。

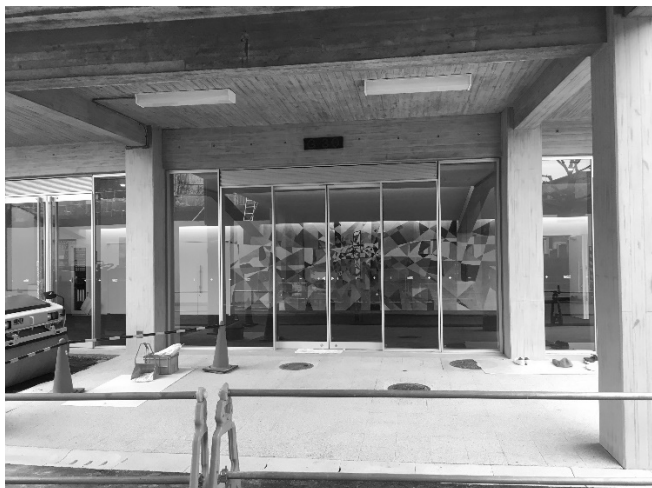
写真 3-3-18： コンクリート打放仕上のモルタル補修後の美観再現（柱部分）

雨掛かりのない上裏部分は、劣化が見られないため創建時のままとしている。

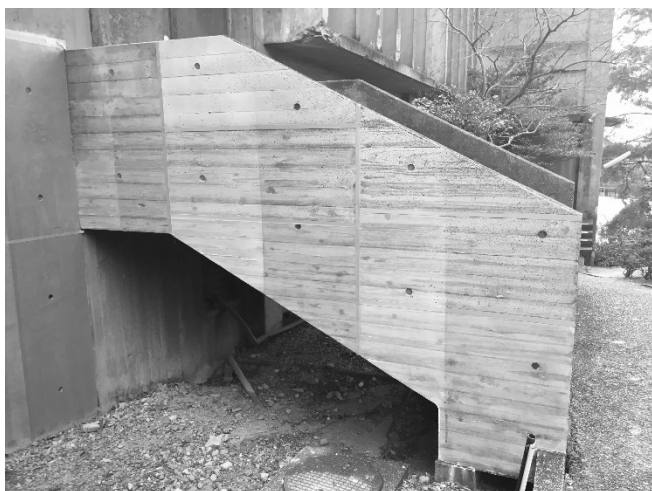
写真 3-3-19： コンクリート打放仕上のモルタル補修後の美観再現のモックアップ

コンクリート打放部分は劣化の度合いが部位によって異なるため、目標とする補修後の状況をモックアップによって確認して、関係者が施工前に共有した。

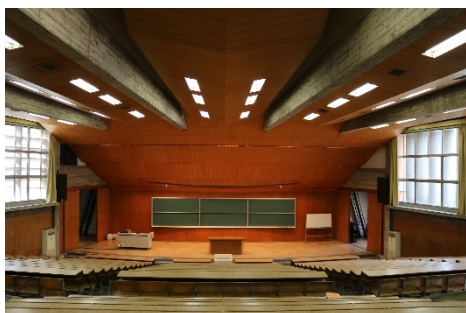
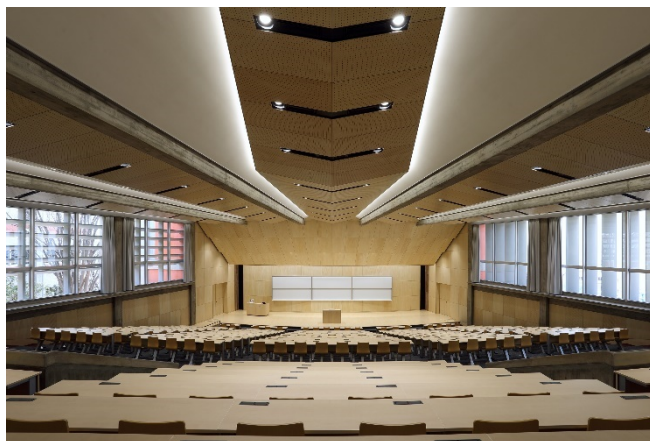
写真 3-3-20 : G30 教室南北面のサッシの更新
大判の複層ガラスとすることで透明感と断熱性を向上させている。

G30 教室の南北の開口部は高さ約 3.6m のアルミサッシであったが、当時の規格サイズと思われる垂直方向 3 段に分割された製品であった。これは撤去し、水密・気密・断熱・遮音性能を改善するために全面更新し、現代的に大きな複層ガラスを用いてサッシ割寸法も大きく変更した。これにより、窓外にある日射遮蔽のルーバーの存在が室内でもよくわかるようになり、本来の空間性を強調することになった。

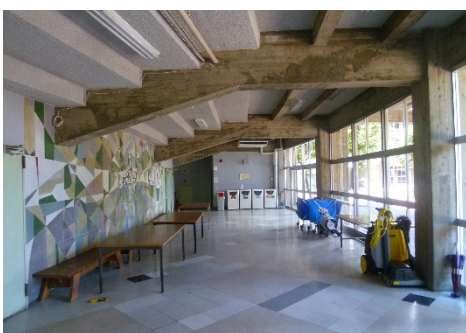
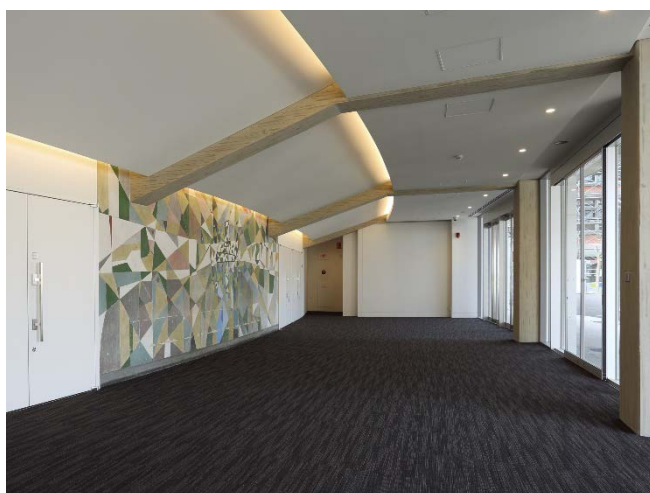
写真 3-3-21 : G30 教室ロビーのサッシの更新
内外空間の一体性が強調され、壁画の存在が外部からもよくわかるように改善されている。

1 階ロビーのサッシも垂直方向 3 段のアルミサッシであったが、これを撤去し、フルハイトのガラススクリーン（高さ 3.1m）に取り替えた、その結果、ロビー正面のレーモンド作の壁画はメインストリートから見やすくなり、G30 教室へと招く玄関らしさを新たにすることができた。（写真 3-3-21、3-3-27）

このように、ガラス部材の大判化によるアルミサッシュ割付の変更は、レーモンド建築が本来持っている空間の強さを実現するために必要であったと考えている。しかし、当時のサッシュ割付を前提に成立していた内外の関係を変更していることは事実であり、外部デザインの最小限の介入という視点から考えると悩ましいことでもあった。このため、実施設計終盤の2017年5月末までCGによる検証を重ねながら、関係者間で協議を重ねて決定に至った。

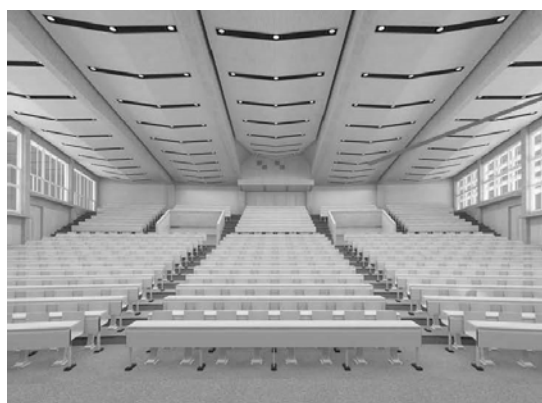
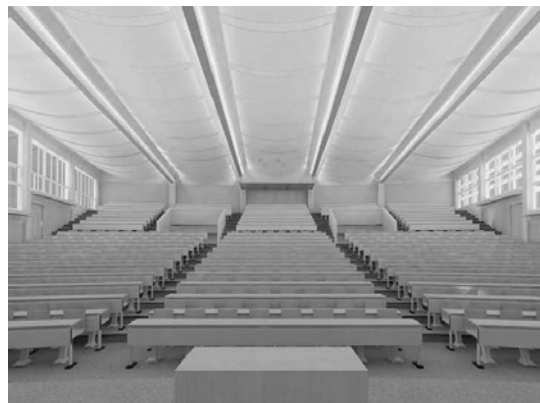
図 3-3-22 : G30 教室天井デザインのCGによる比較検討 シナ合板仕上（左）と紗膜張り仕上（右）

この最終決定に至るまでに、天井デザインは、実施設計終盤の2017年5月に決定案の他に軽量の紗膜素材を張った天井とする案も検討している。これは、軽量化を図ることで屋根構造への負荷を減らすこと、現代的な半透明の素材により力強いヴォールト屋根を見せて構造空間を強調することを意図するものであった。原設計者のデザインを50年後に受け取り、現代の要請に基づき、現代の技術を用いて、その空間に相応しい新たなデザインを生み出すことも改修設計者の務めである。筆者個人としては、新たなデザインを挿入するべきか、創建時以来の空間の印象を保つべきか、迷い悩むところがあった。創建時の天井自体が失われることで、物としてのオーセンティシティを保つことができない以上、後補のデザインを現代的な技術と素材で示すことの可能性を着工間際まで探ることとした。設計チームはCGなどで比較検証し、筆者自身も時間をかけて考えて、思い直して現在の形に落ち着いた経緯がある。それは、設計の原則に立ち戻って考える必要があった。

最終的には、南山大学、日本設計、大林組設計部で協議の結果、木質系の船底型天井とすることを決定した。工事着手直後の2017年6月14日の第1回定例会議で、設計者・施工者から建築主の担当者に最終案の方針整理内容を打診し、6月28日の第1回総合定例会議で南山学園建築顧問、南山大学各部署長同席の下で最終提案を行い了承を得た。

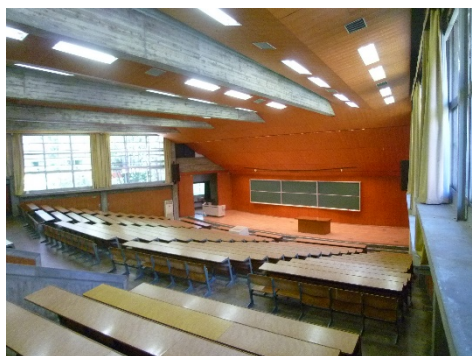
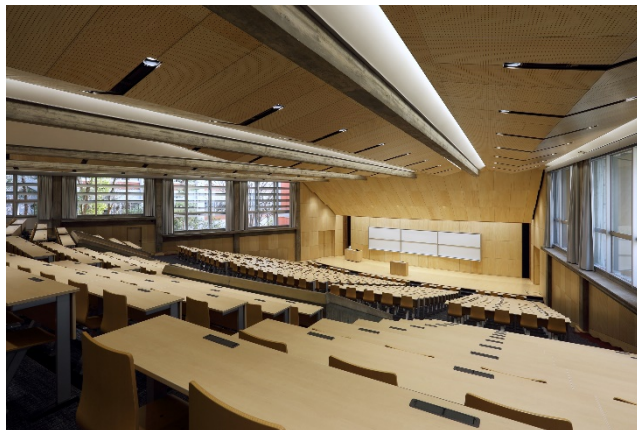
写真3-3-23： G30教室 改修前（左）と改修後（右）

天井・壁はラワン合板ステインワックス仕上で、経年変化で黄変が進んでいたものと思われる。これらは保全部分（基準4）と位置付けており、全面撤去するものの主たる形状および色彩を保全する、または意匠上の配慮をする必要がある部位としている。このため、天井形状は船底型を維持し吸音効果を高めるため有孔シナ合板で再建している。色調はクリア塗装として、従来よりも明るく清新なイメージとした。旧態の印象を残す色調とする選択肢もあったが、構造と天井・壁材の取り合いは大きな変更をせず創建時の印象を残しており、後補であること、現代のデザインであることを示すこととした。天井・壁材は新たに設けたインフィルであることが自明であるため、このような判断となった。

床材は後年に敷かれたタイルカーペットを撤去したところ、創建時の幾何模様の人研ぎ床が現れた。床の様子は壁画とともにレーモンドの意図した内装デザインの重要要素であり、これらが共鳴することで創建時の空間性が現出する。このため、オリジナルの状態に戻すことができないかの検討を行った。しかし、施設管理者としては、長年の間タイルカーペット敷として吸音効果が実証されてきたこともあり、反射音による教室内騒音の危惧は残り受け入れられなかった。次に、幾何模様に合わせてタイルカーペットを模様張りすることも検討したが、それも過剰な対応ではないかという設計チーム内の意見もあり、最終的には、無地のタイルカーペットで覆い現状保存することとした。演壇のフローリング床は全面更新し、南側外部動線をバリアフリー化して、演壇レベルの下手側に車椅子用の座席スペースを新設している。

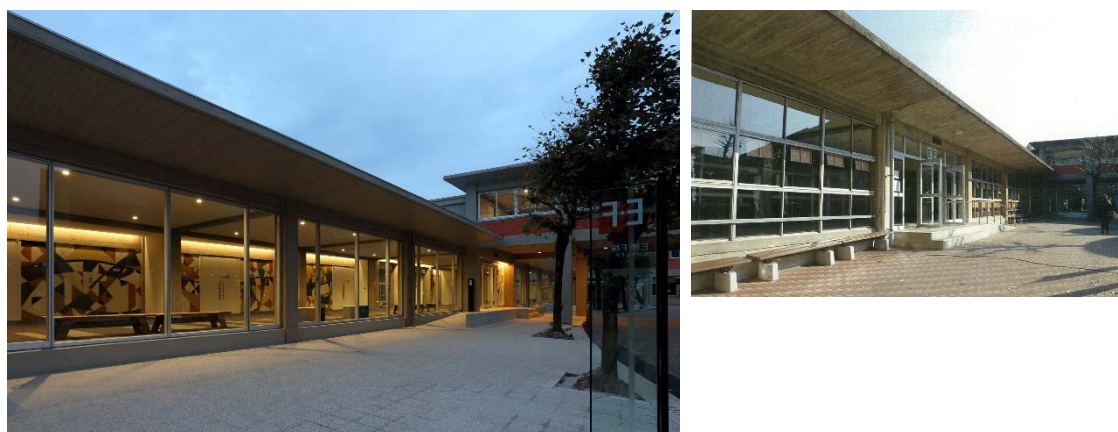
写真3-3-25： G棟コリドー 改修後の外観 改修後（左）と改修前（右）

レーモンドの壁画とノエミ夫人の家具がつくり出す内外一体の空間。

コリドーのサッシュは、垂直方向3段のアルミサッシュとなっていた。これをG30教室ロビーと同様に、フルハイトのガラススクリーン(高さ2.5m)に取り替えることで、メインストリートからG30教室ロビーとG棟コリドーの両建物方向への見通しを大幅に改善することとした。これにより、メインストリートに面してレーモンド作の壁画とノエミ夫人の家具のためのギャラリーが現れることになった。二つの壁画面は学生で賑わう外部空間とともに内外一体となる設計意図があったものと想像できた。創建時には一般流通していなかった大判ガラスに置き換えることで、より明確に表現することができたと思われる。

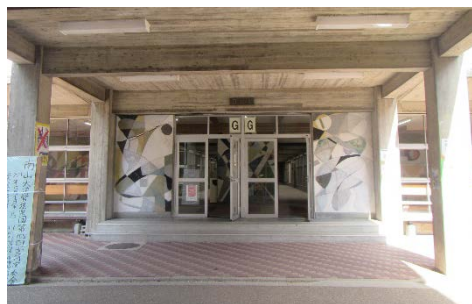
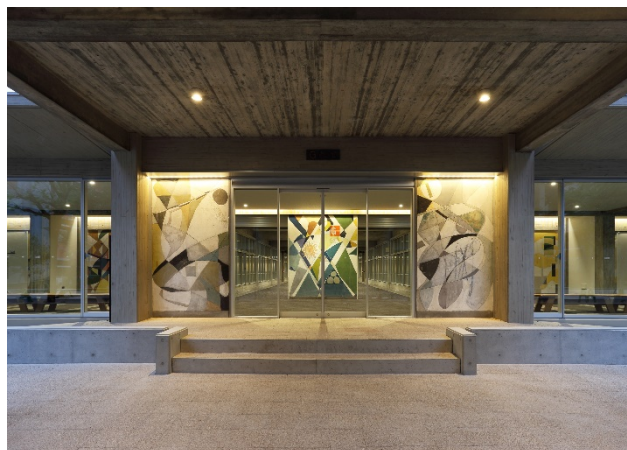
写真3-3-26 : G棟コリドー出入口 改修前(左)と改修後(右)

G棟コリドー中央出入口外の階段の左右にはスロープを新設することを、第13回総合定例会議(2018年6月27日)で決定した。

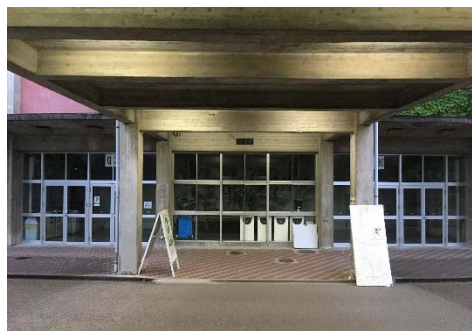
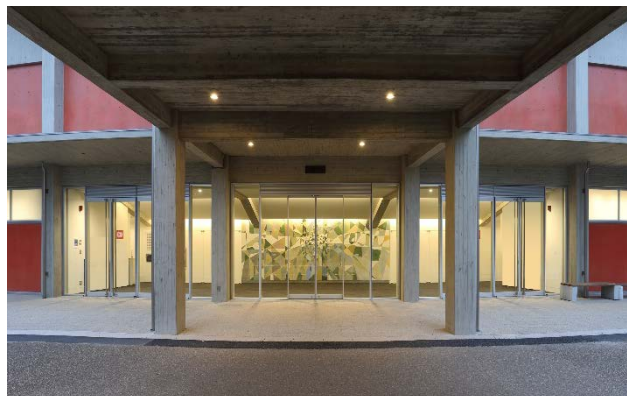
写真3-3-27 : G30教室ロビー 改修前(左)と改修後(右)

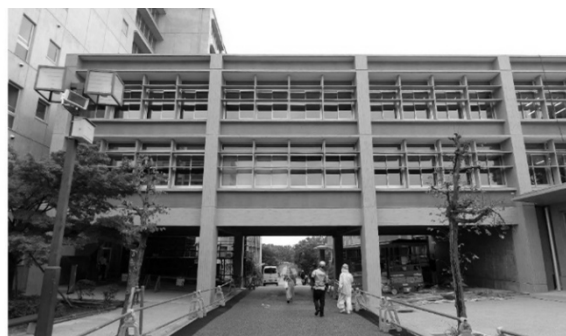
写真 3-3-28： F 棟教室南面の改修後

建物南北の外部サッシは、水密・気密・断熱・遮音性能を改善するために全面更新し、単板ガラスから複層ガラスに変更した。実施設計ではサッシの割付は創建時のものを参考にガラス寸法を 800 mm×700 mm程度としていたが、G30 教室と同様に大判ガラスに変更しサッシ無

目を無くすことにした。これにより、南北の中庭の緑が印象的に見える教室として再生させる効果が見られた。なお、中教室は全熱交換器（換気設備）を新設し、当初は複数のベントキャップを外壁に付ける設計としていたが、現場段階でこれ以外の方法を探った。その結果、サッシュ最上段の欄間部分にスリット状の開口を設けて、これを換気口としている。オフィスビルなどの大型カーテンウォールに換気口を設ける際のディテールを応用して、既存の外観の変更を最小限とした。これらの設計変更は、第8回定例会議（2018年1月10日）にて報告し承認された。

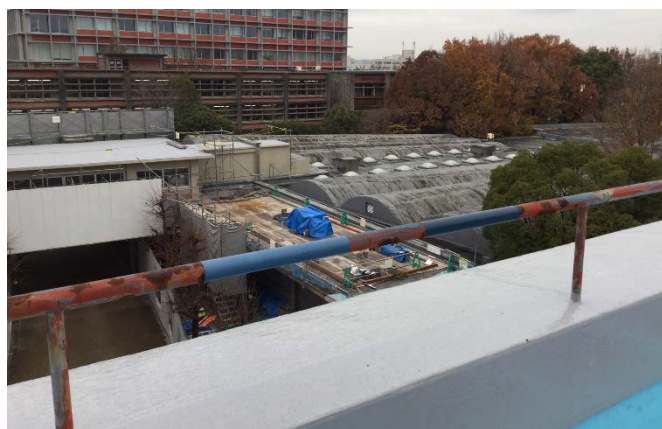
写真3-3-31： 外部手摺塗装色の調査

屋上および外部階段の鋼管製の手摺は、過去に塗替えを重ねてきている。1970年代初頭のカラー写真では青系色であることはわかるが、塗装色の記録がないため復原する根拠資料が欠けていた。現場では、工事を先行したH棟屋上の現物の塗装表面のヤスリがけ等により創建時の塗装色の目視確認を試みたのだが、複数回、青系色で塗り替えたことは判明しても、その塗膜自体が退色しており、決め手は欠けたままであった。

このため、本キャンパスに隣接し南山大学の母体である神言神学院が、同じレーモンドの設計であり、これを参考にすることとした。2012年の保存改修設計を指導された谷口元・名古屋大学名誉教授にヒヤリングを行った結果、保存修復と改修工事をする過程で、塗り重ねられた塗装の層の分析を行い、卒業生の証言から塗装色を決定したことが判明した。この経緯は信頼性が高いと考え、神言神学院の外部手摺と同色塗装とすることとした。

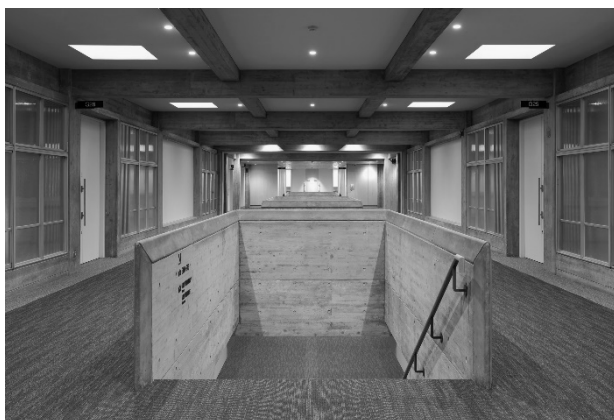
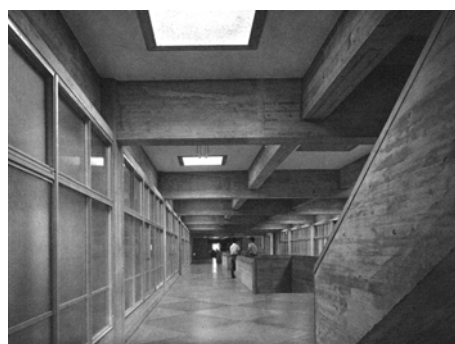
写真3-3-35： G棟中央廊下 改修後（左）と創建時（右）

大教室との界壁のガラススクリーンは創建時のものを存置している。

G棟中央廊下はトップライトからの明かりが快適な内部空間である。ここから両側の大教室に光と学生の気配を届けるため、界壁は全面ガラススクリーンとしたと考えられる。このガラススクリーンはロビー側と大教室側に二重に設置されており、実施設計では両方とも撤去新設する計画であった。しかし、創建時のアルミサッシュと半透明の型板ガラスは1960年代前半の工業製品として希少性があり、将来的にさらにその歴史的価値は高まると考えた。この空間のオーセンティシティを守る上で重要な部位である。このため、ロビー側のサッシュおよび型板ガラスは保存することとし、第12回定例会議（2018年5月16日）にて承認を得た。

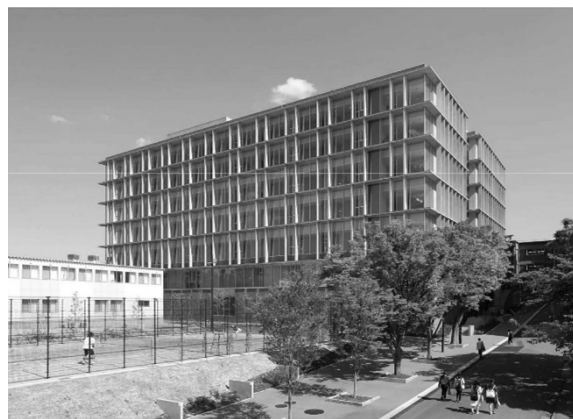
写真3-3-39： Q棟北側外観デザイン

赤土色の内壁をガラス越しに見せる。

とすること、調和を乱すことなく全体の改修を終えることである。しかし、これに先立ちF棟の北側には地上7階建の新教室棟Q棟を建設しており、そのF棟側（南側）はレーモンド建築の外観にならって水平ルーバーと赤土色塗装の外壁としながら、北側では大胆なガラス立面としている。このように、新築部分のデザインにおいても「新旧が調和しつつ区別のできるデザイン」を強く意識したものとなっている。また、既存改修部分では、G30教室ロビーとG棟コリドーを透明感のあるガラススクリーンとして、現代的なデザインを積極的に採用している。

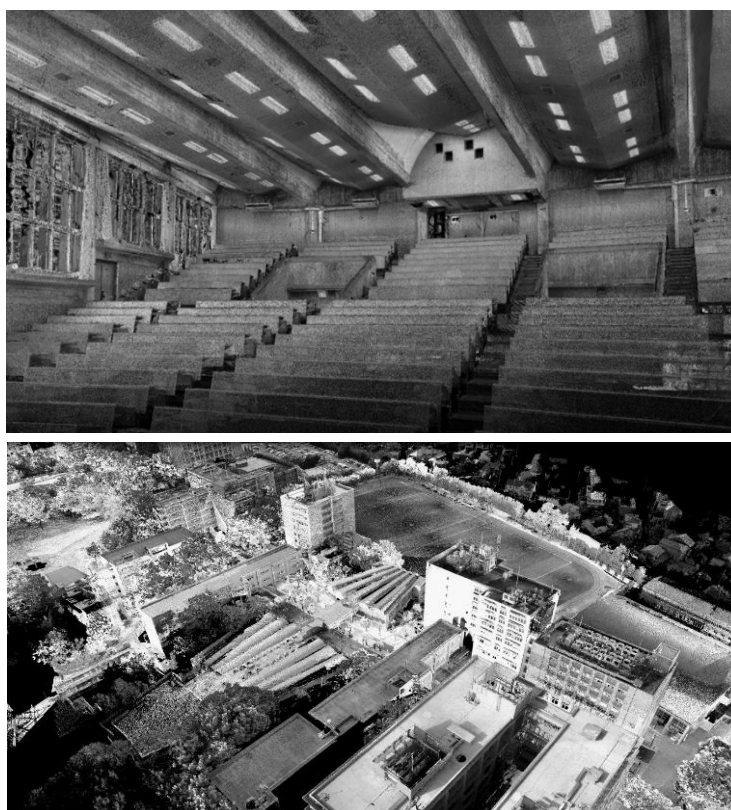
図3-3-40： 改修前の点群測量による記録保存

痕跡の維持については、レーモンドの壁画は保存ランクを最上の基準1としており、その周辺を含めて補修、美装化は行っていない。しかし、内装を全面更新した部位は、新旧デザインの調和した改修を目標としており、建物自体には旧状を残すことはしていない。前述の通り、修理工事報告書で記録することとデジタルデータの活用により、創建時以来残されてきたもので撤去したものは記録に留めることとした。

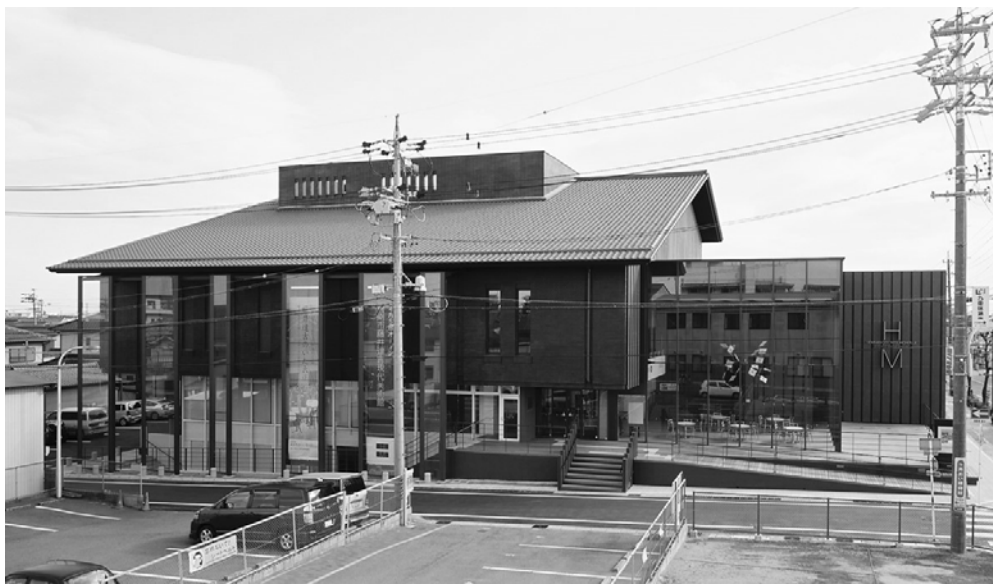
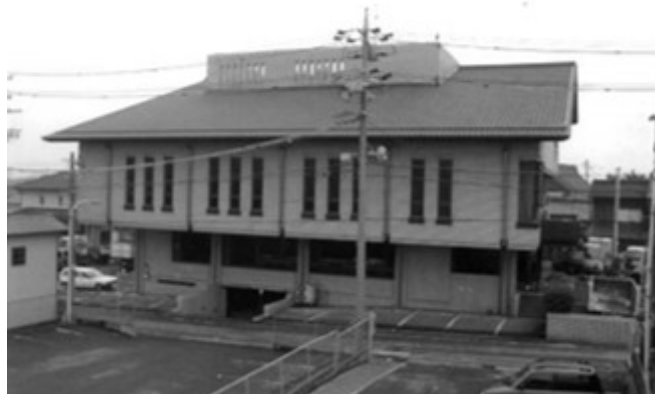
写真3-4-08： 北面外観 改修後（上）
改修前（下）

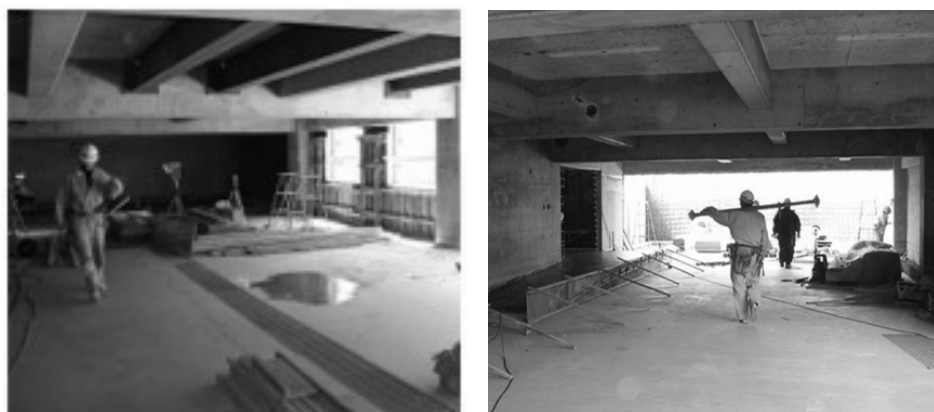
写真3-4-23： 南側事務室（梁下2.1m）・基礎梁未改修（左） 北側情報コーナー（梁下2.6m）・基礎梁改修部分（右）

梁下高さ 2.1m の地下駐車場を創作室・情報コーナーへと再生するため、基礎梁天端を切り下げることで、梁下高さ 2.6m の快適な室内空間を実現した。切り下げた基礎梁については、原設計と同様の強度と剛性を維持するため、基礎梁の側面を増打ち補強し、増打ち位置にプレストレス力を導入する設計としている。（図 3-4-23・24）
