二〇世紀建築遺産の保存再生デザインに関する実践的研究

古賀 大

2021 年 8 月

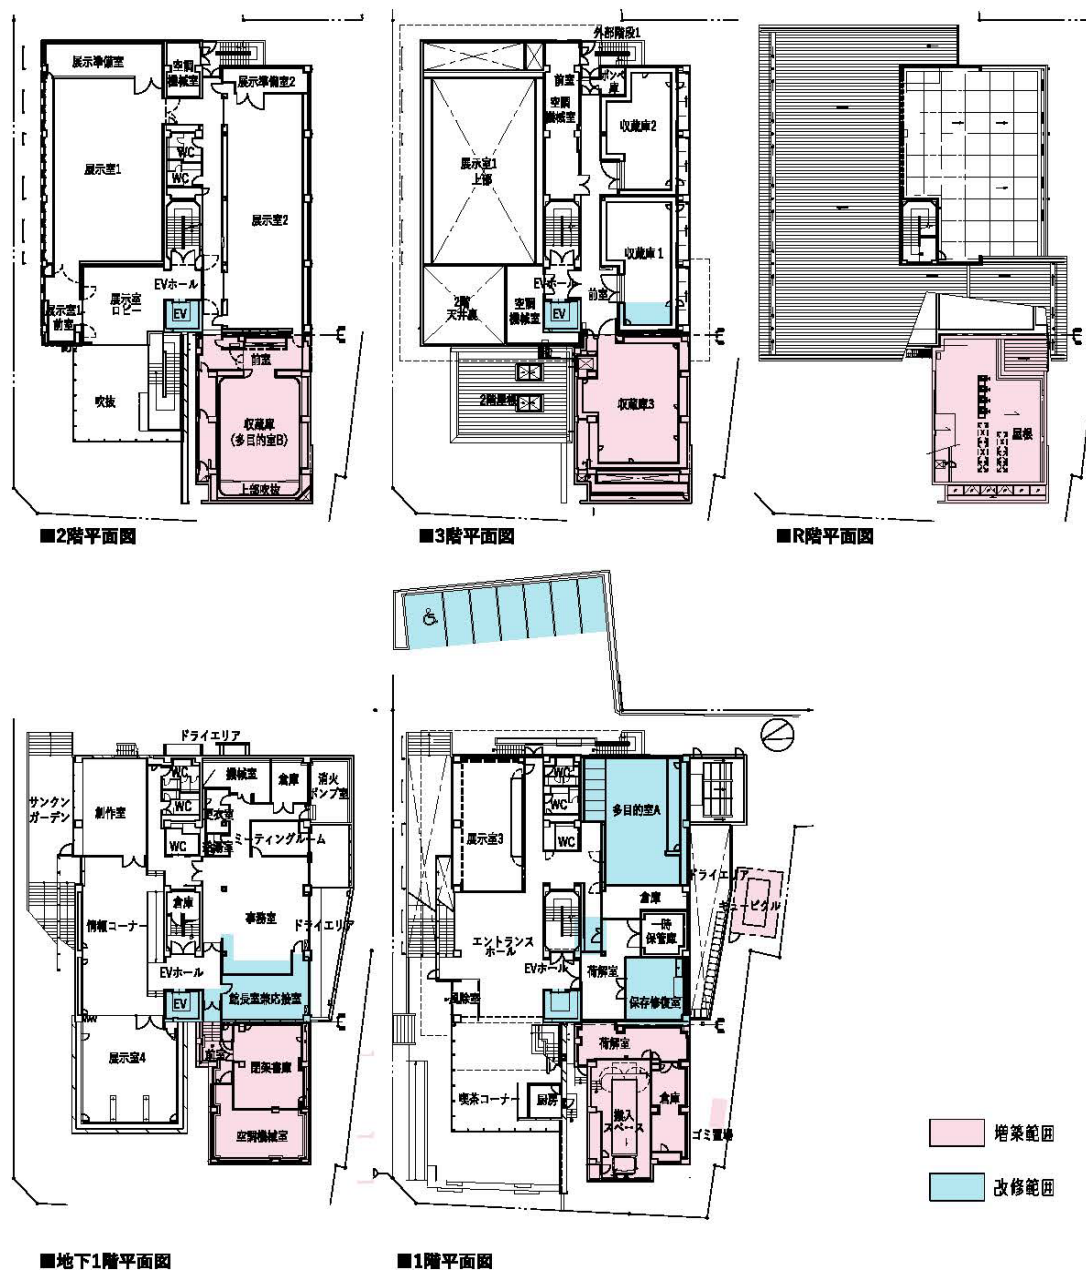
図3-4-29： 各階平面図

大型の美術作品を搬出入するための昇降装置の検討は、予算化されていない上に、限られた面積の敷地のため平面計画の上でも難航した。美術品専用エレベーターの増設、フォークリフトによる揚重、ホイストによる搬出入等の検討を重ねた。併せて、荷解室から2階多目的室Bまでとするか、3階収蔵庫まで可能かの断面検証を行った。搬出入方法は、第4回設計定例会議（2018年9月21日）に大型エレベーターの設置は将来可能な計画とすること、第6回設計定例会議（同年10月10日）に2階多目的室の前室部分の床に幅約3,500mm、奥行約300mmの開口部を開けてホイストにより行うことを決定。搬出入経路は、第8回設計定例会議（同年10月31日）に荷解室と2階の多目的室間のみの昇降とすることを決定した。

この問題は、大型化する現代美術作品を館内で垂直移動する搬送手段が脆弱であることを改善したいという懸案に対するものである。既存建物の再利用、予算の制約という条件から、一次改修時に理想的な解決ができなかった事項である。
