近代の歴史的建造物における構造補強と設備改修に関する研究

－旧東京科学博物館本館を中心とした考察－

東京藝術大学大学院 美術研究科

湯本 桂

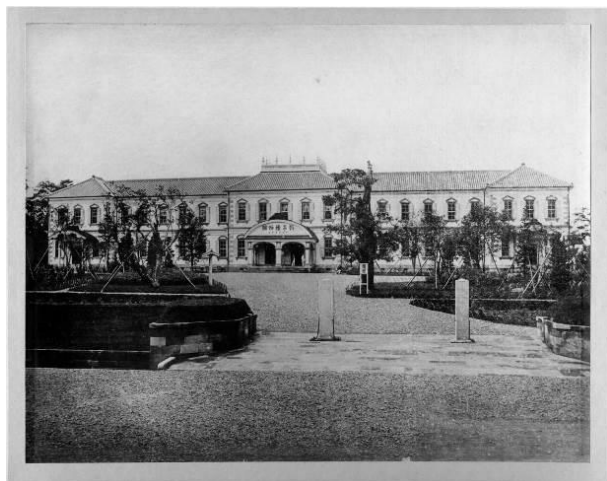
図 2-1 明治 10 年（1877）に建設された教育博物館

国立科学博物館の起源は明治 5 年（1872）に湯島聖堂に設置された文部省博物館に遡るとされる。明治 5 年 3 月から、文部省博物館と称し、遺跡出土品、書画、調度、武具、古銭、動植物、鉱物、化石などを収集した展覧会が開催された。これをもって日本の博物館の始まりとされている³。この文部省博物館は明治 8 年（1875）に「東京博物館」と改称された後、明治 10 年（1877）に現在の東京芸術大学の位置に洋風の建築を建て、「教育博物館」と改称された（図 2-1）⁴。教育博物館は、教育上必要な参考資料を展示することを目的としており、参考図書や理化学器械、博物標本等の陳列が主であった。また、欧米各国の博物館の教授用の機器や機械、参考書、教科書、標本、学生の作品や学校生活の写真などの陳列も行われた。明治 14 年（1881）に「東京教育博物館」と改称され、明治 22 年（1889）に東京高等師範学校の付属となり、再び湯島聖堂に戻るようになった（図 2-2）⁵。この時期は博物館の規模が縮小され、学校教育に関わる標本などの普通教育に係るもののみの陳列が行われていた。即ち、明治初期においては、西欧式の学校教育を普及させるための参考品を陳列した教育博物館であった。

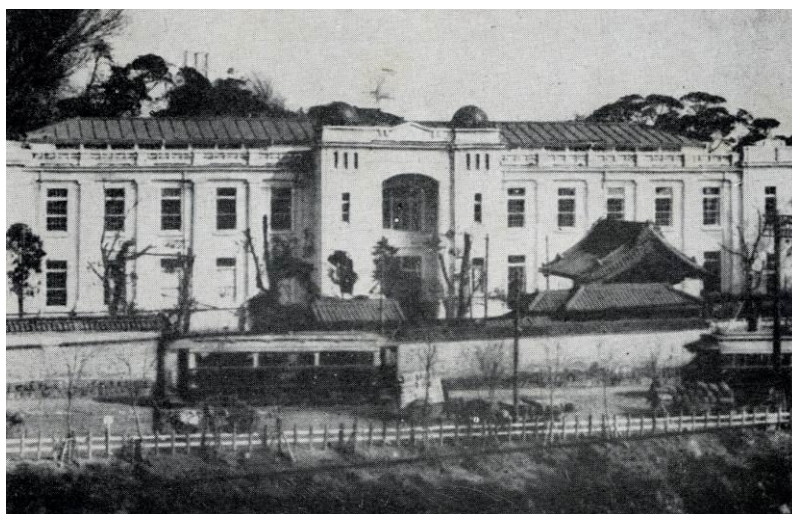
図 2-3 大正 6 年（1917）に移築された東京教育博物館陳列館全景

東京博物館当時の建物の位置は湯島聖堂の敷地にあり、施設は大正 6 年（1917）に東京帝室博物館の教育学芸館の建物を移築し、東京教育博物館とした（図 2-3）⁶。大正 9 年（1920）には大規模な陳列場が建てられた。これにより、鉱物や鉱業、動物や植物、天文、建築などの展示物が充実し、陳列展示が行われた。また、移築等により施設を拡大し、講堂室を配置し映写設備を備え、講演会なども盛んに行われるようになった。大正 10 年（1921）には「東京博物館」と改称するとともに、教育博物館から科学系博物館へ博物館としての性格について変更が行われた。この建物は、大正 12 年（1923）に起きた関東大震災で焼失し、震災後、東京博物館として仮設建築物が建てられた（図 2-4）⁷。

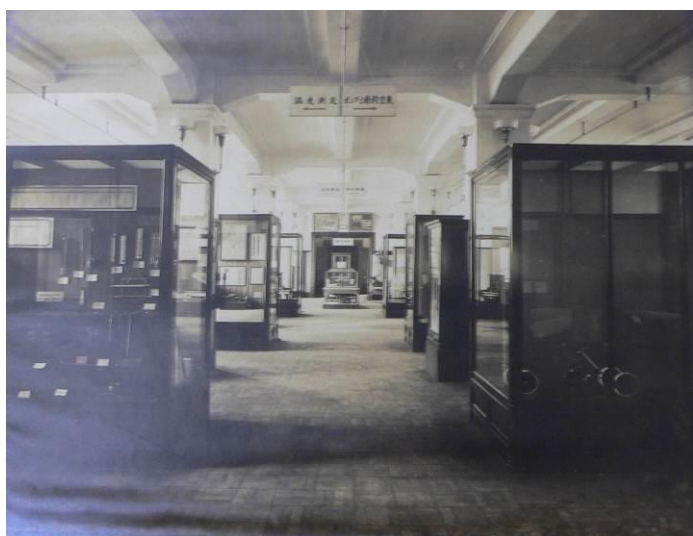
図 2-31 1 階 理工学部陳列室

陳列方法については、展示室に展示物を単に並べるだけではなく、実験や体験ができるような、動力用の電源や給排水の設備を備える。特に 1 階の理工学部の陳列室には実験装置を整備し観覧者が自由に使用できた（図 2-31、32）。また、地下 1 階には暗室実験場が設けられ X 線や真空管放電、紫外線などの実験装置も整備された（図 2-33）。

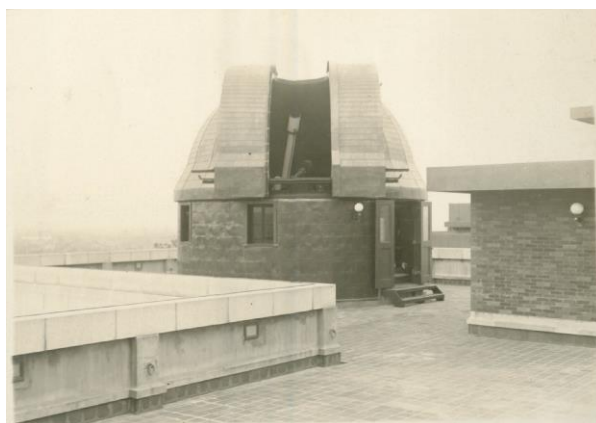
図 2-40 屋上 赤道儀室

研究者や観覧者の利用のために、専門書や参考所を所蔵した図書館や、学校生徒などの団体用の講義室を設置し、研究や学習のための諸室を備え、また、自由に利用できる公衆食堂なども備えていた（図 2-37～39）。子供の科学趣味の涵養に必要な、体験型の実験や講義を行うための展示室や講義室、講堂などを備え、また、屋上には天体観測用の設備を備えていた（図 2-40）。

以上から、「秋保私案」と「震災復旧新営図」は建物の平面形状は異なるものの、秋保のいう動的博物館の構想は大正後期に作成された「秋保私案」には既に反映されており、「震災復旧新営図」をもって実現したと考えられる。この間に、大きく変化したのは、観覧者用の展示棟と職員用の事務棟を分離することにより室構成が整理された点と、屋上における赤道儀室の設置である。赤道儀室は秋保のいう動的博物館としての参加型の積極的な活動に供する設備として重要な設備であったと考えられる。

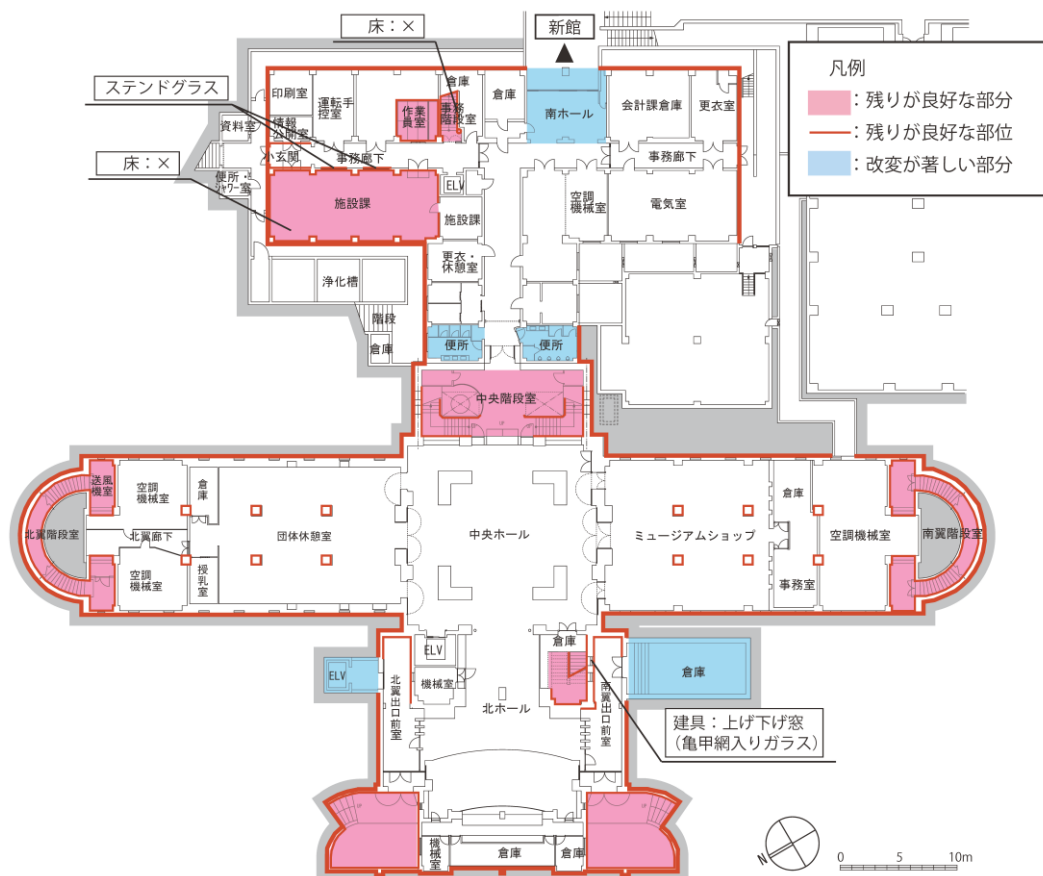
「残りが良好な部位」とは、天井、柱、壁、床などの部位の形態や使用されている材料が、当初から変わらず良好に残るものを示す。部分は概ね部屋単位で評価したもので、「残りが良好な部分」とは、前述した部位がより多く残る部屋を示す。「改変が著しい部分」とは、昭和6年の竣工以降、部屋の用途変更や、設備の新設・更新により改変が著しい部屋を示す。部位の一部に改変が見られる部屋については図中で白抜きとした²。

図 3-1 文化財的価値を有する部分・部位の残存状況 地下1階平面図（改修前地下1階平面図に加筆）

図 3-2 文化財的価値を有する部分・部位の残存状況 1階平面図（改修前1階平面図に加筆）

図 3-3 文化財的価値を有する部分・部位の残存状況 2 階平面図（改修前 2 階平面図に加筆）

図 3-4 文化財的価値を有する部分・部位の残存状況 3 階平面図（改修前 3 階平面図に加筆）

図 3-5 文化財的価値を有する部分・部位の残存状況 塔屋平面図（改修前4階平面図に加筆）

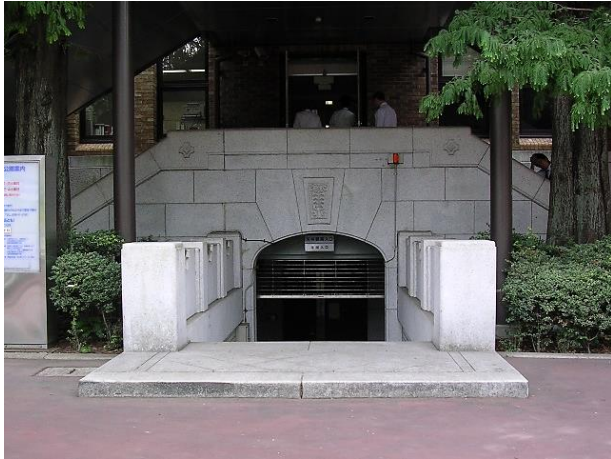
図 3-6 事務棟尾翼北側の屋外階段

外構については、建物の 1 階主翼の両端と、事務棟の尾翼の北側に接続する屋外階段が竣工当初の形態を留めている。階段、手すりともに材料は、国産の花崗岩を使用する（図 3-6）。外構には稀少性の高い材料が良好に残る。

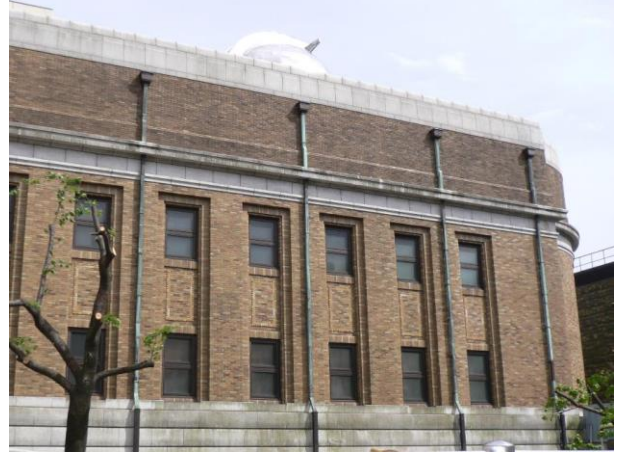
図 3-7 スクラッチタイルを基調とした外壁

外壁は、釉薬スクラッチタイルを基本とし、腰壁や蛇腹、パラペットには花崗岩を廻す。ただし、部分的ではあるが、外壁には新しいタイルによる補修の跡が残る（図 3-7）。

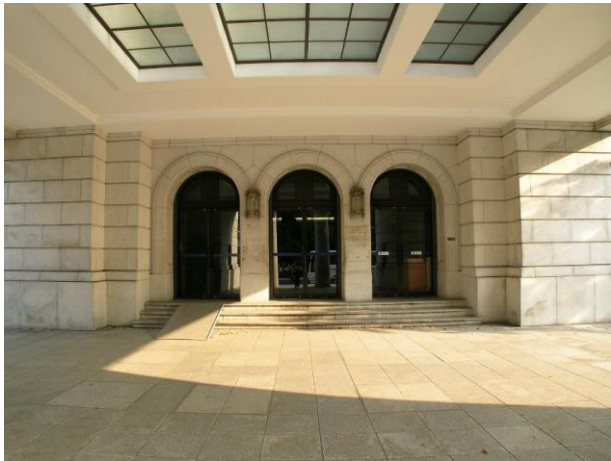
図 3-8 正面玄関及び上部トップライト（車寄せ）

1 階正面の**車寄せ**は、天井に亀甲網入りガラスのトップライトを設置し、その周囲は漆喰塗りとする。床や階段、アーチ状の正面入り口の壁面には花崗岩が使用され、壁面には当初と思われる照明器具が設置されている。車寄せの床面には後の修理により閉塞された地下 1 階北ホール天井のトップライトの痕跡が見られる（図 3-8）。

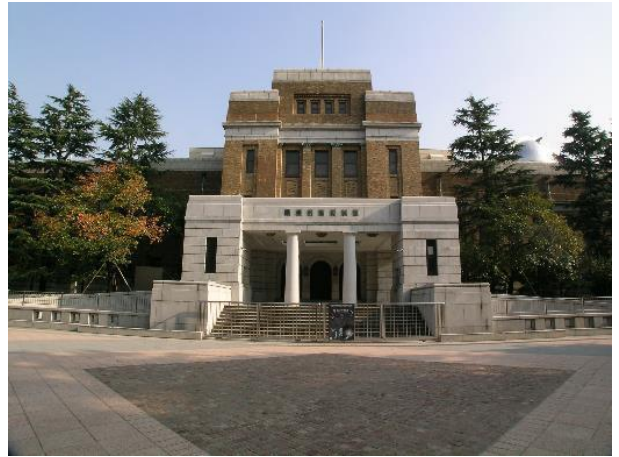
図 3-9 花崗岩を使用した正面入口

スロープは車寄せに接続し、床、手すり、笠石、腰壁ともに花崗岩を使用する。正面の階段、柱、旧売札所の外壁、地下への外階段にも国産の花崗岩を用いる。ただし、旧売札所の建具は更新されている（図 3-9）。

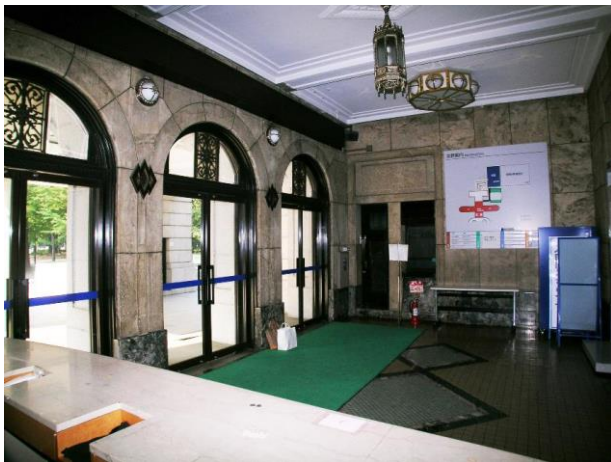
図 3-10 正面玄関内部の意匠、多様な石材の使用

正面玄関ホールは、天井の中央に中心飾りを配し全面を漆喰塗りとする。床は大理石とタイルを併用し、壁には御影石や日華石、巾木には大理石など、多様な石材が使用されている。また、入口の折れ戸や、天井の照明器具なども良好な状態に残る（図 3-10）。

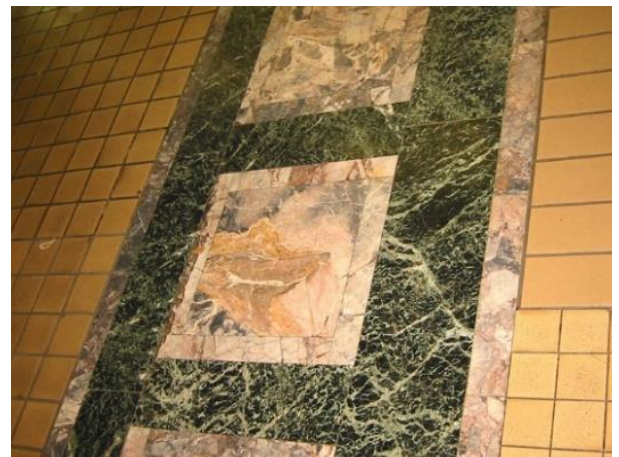
図 3-11 床面の大理石とタイル（中央ホール）

中央ホールは、中心を吹抜けとしこれを囲むように 4 本の柱が配される。1 階の柱には、御影石が張られ、2 階、3 階は漆喰塗りとする。柱頭部 4 面には意匠性の高い石膏彫刻が廻り、メタリコン塗装が施されている。床は緑色と薄紅色の 2 色の大理石とタイルを併用し、意匠に合わせて石材を使い分けている（図 3-11）。

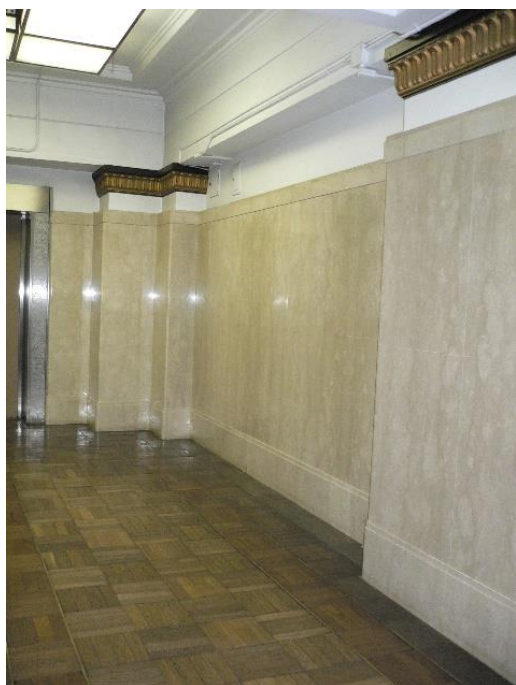
図3-12 回廊壁面の大理石と柱頭部の石膏彫刻
（メタリコン塗装）（2、3階回廊）

中央ホールの2、3階の回廊の天井は当初の形態を留め、全面を漆喰塗りとする。床は檜材ブロック敷きとする。壁および柱の上部は漆喰塗りとし、腰下には大理石を使用する（図3-12）³。柱頭には、意匠性の高い石膏彫刻が残り、メタリコン塗装が施されている。回廊に面する展示室入口には、シャッターおよびシャッターボックス、シャッター用の巻き上げ装置が残されている。吹抜け部分に廻る手摺りは、2階は大理石、3階は木製とする。回廊の腰壁の大理石は後の改修によるものであり、当初の姿から一部には改変が見られるが、部位における形態や、稀少性の高い材料が良好な状態で残る。

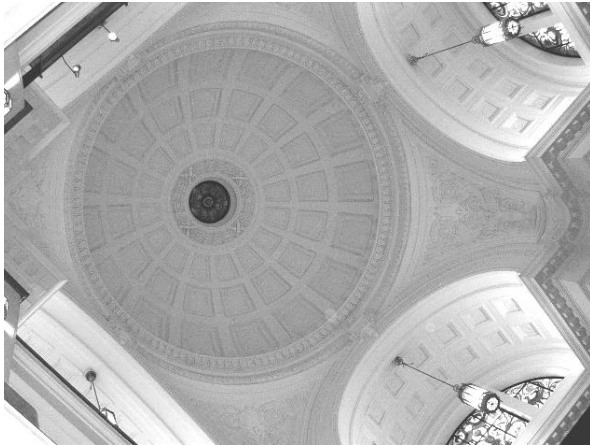
図 3-14 ドームと円形のステンドグラス
(中央ホール上部)

中央ホール上部のドームには、意匠性の高い石膏彫刻が施され、全面を漆喰塗りとする。ドームの頂部には円形のステンドグラスが嵌め込まれ、これを中心に四面には鳳凰がデザインされた半円形のステンドグラスが配される。ステンドグラスの手前には当初の照明器具が吊り下がる。意匠性の高い石膏彫刻や稀少性の高い材料等が当初の形態を留めており良好に残る（図3-13～15）。以上のように、中央ホール及び回廊には、稀少性の高い材料や意匠性の高い部位が良好な状態で残る

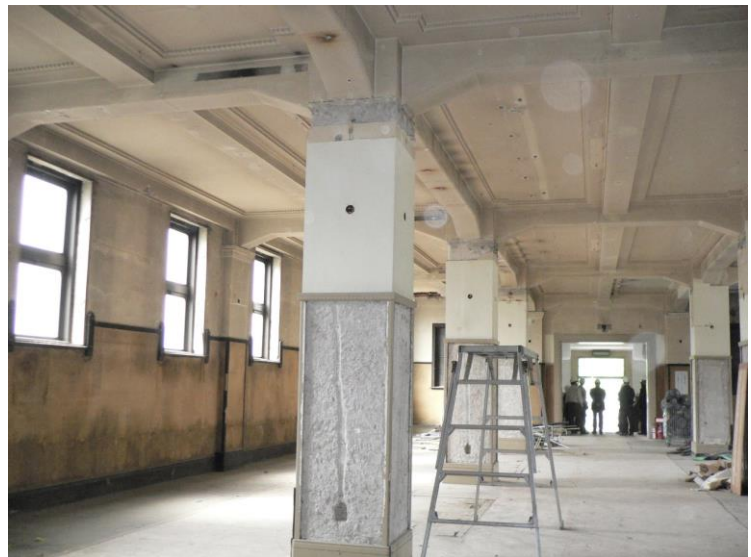
図 3-16 展示造作撤去後の展示室
(1 階北側展示室)

展示室は中央ホールの南北に伸びる。展示室1、2階の天井は当初の形態を留め、全面を漆喰塗りとする。床は檜材ブロック敷きとし、床面の要所に当初のコンセントボックスが配される⁴。壁面の上部は漆喰塗りとし、腰壁には布が貼られ、木製の見切縁と巾木が残る。柱の上部は漆喰塗りとし、腰下には木製の見切縁と巾木が廻るが、後の展示改修などにより側面の仕上げ材の布は欠失し、モルタルが露出していた。柱頭部には意匠性の高い石膏彫刻が4面に廻るが、後の展示改修などにより欠失している箇所も見られる（図3-16、17）。展示室の全ての出入口には木製装飾が廻り、翼展示室側の壁面2箇所には、当初のガラス嵌め込み鉄製サッシュが嵌め込まれている（図3-18、19）。

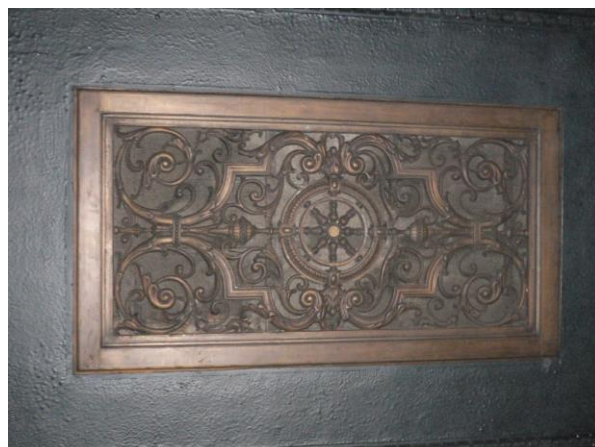
図 3-20 換気口グリル（3 階展示室）

3階展示室のみ、天井にトップライトが嵌め込まれているが、後の展示改修によりその一部は欠失している。天井及び柱、壁の上部は展示に合わせた黒色の塗装が行われているが、柱頂部の石膏彫刻や、天井の空調用の換気口グリルは良好な状態で残されている（図3-20）⁵。床には檜材ブロックが敷かれ、腰壁には木製の見切縁と巾木が廻り壁面は布貼りとする。また、3階のみ、壁面下方には蒸気暖房装置用の開口部が配置されている。柱の腰下には木製の見切縁と巾木が廻るが、側面の仕上げ材の布は欠失している。柱頭部には、意匠性の高い石膏彫刻が施される。展示室の全ての出入口には木製装飾が廻り、翼展示室側の壁面2箇所にはガラス嵌め込み鉄製サッシュが嵌め込まれている。

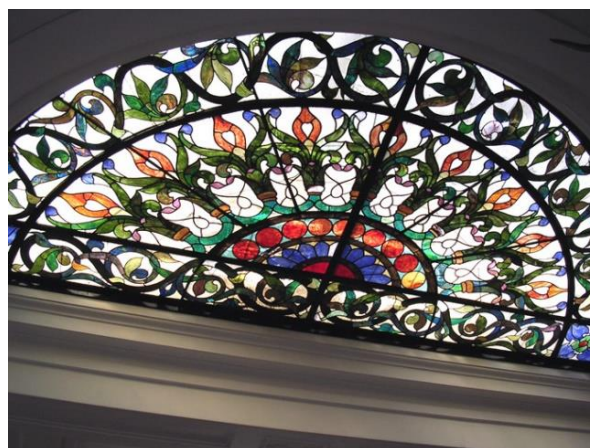
図 3-21 ステンドグラス（3 階翼階段室天井）

展示室の端部には、半円形平面の翼階段が付く。翼階段室2, 3階については、各階の踊り場の天井は全面を漆喰塗りとし、当初の形態を留めている。床には檜材ブロックが敷かれ、壁面は漆喰塗りとする。階段および半円形の踊り場には、泰山タイルを使用し、手すりと巾木には大理石を用いる。2階踊り場の壁面には、鳳凰をデザインしたステンドグラス、3階の天井には巨大な半円形のステンドグラスが嵌め込まれており、これらステンドグラスのデザインには伊東忠太が関わったとされる（図3-21）。翼階段室と展示室との境の壁面には、防火用のシャッターおよびシャッターボックス、巻上げ用の装置が残されている（図3-22）。

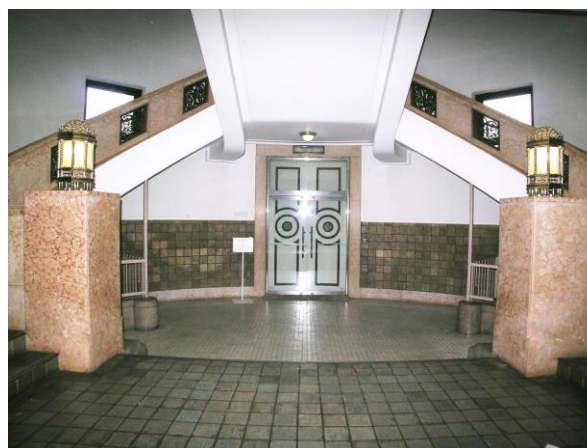
図 3-23 1 階翼階段室

翼階段室1階は、天井および階段、手すり、シャッター等の設備は、2, 3階の階段室と同じ仕様とする。踊り場の床は泰山タイルとするが、床面の一部は小口タイルを使用する。また、親柱の足元には国産の御影石の台座を据える。階段手すりの親柱は大理石貼りとし、上部には当初の照明器具が設置されている（図3-23）。

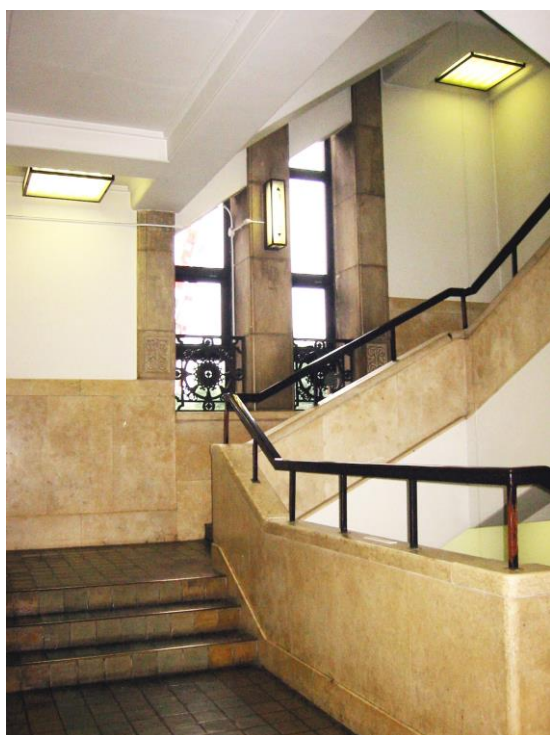
図 3-24 中央階段室

中央ホールの背後、東側には**中央階段**がある。中央階段 1～3 階の天井は、漆喰塗りとし当初の形態を留めている。壁面の上部は漆喰塗りとし、腰壁と手すりには大理石を使用する。階段および踊り場の床には、泰山タイルを用いる（図 3-24）。1 階から 2 階の階段室の窓枠には、意匠性の高い真鍮製の金物が嵌め込まれている。

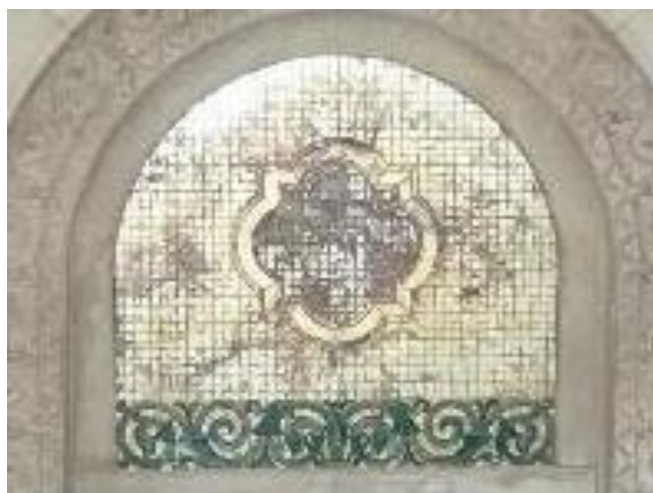
図 3-25 グラスモザイク（中央階段室壁面）

中央階段塔屋部分は、天井中央にはトップライトを配置し、全面を漆喰塗りとする。トップライトには亀甲網入り板ガラスが嵌め込まれているが、そのうち 1 枚は割れている。壁の上部は漆喰塗りとし、腰壁および階段、手すりには泰山タイルが使用されている。手すりの笠石には大理石を用いる。階段室の南北壁面にはタイルを使用したガラスモザイクが設置されている（図 3-25）。中央階段には、稀少性の高い材料や意匠性の高い部位が良好な状態で残る

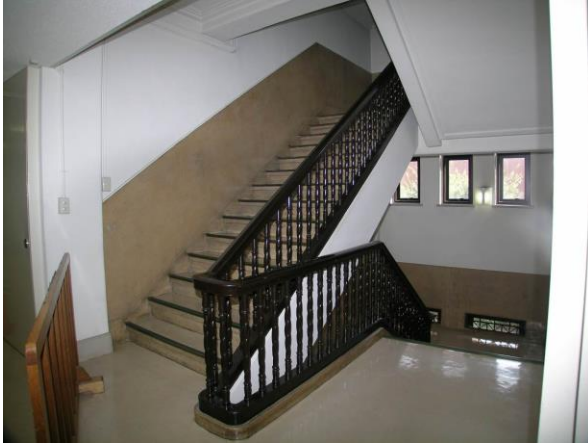
図 3-28 事務階段室

1～3階の**事務階段室**の天井及び壁の上部は、漆喰塗りとし腰壁は研ぎ出し仕上げとする（図3-28）。廊下に面する柱は、側面を漆喰塗りとし、柱頭部には石膏彫刻が施されている。階段には装飾が施された木製の手すりが廻る。地下1階と、最上階の事務階段は天井と壁は、1～3階と同じ仕様とするが、柱頭部の彫刻が見られない点が異なる。事務階段は当初の機能を維持し、階段室としての形態を留めている。

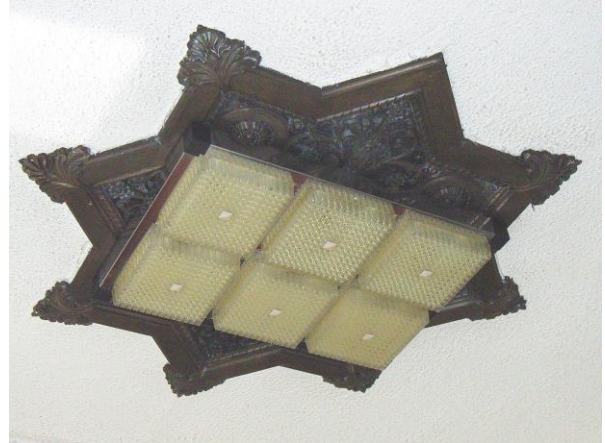
図 3-29 講堂天井の換気口グリル

事務棟南翼の2～3階は**講堂**である。講堂の天井及び壁の上部は吹き付けによる仕上げが行われていた⁷。天井には、照明器具が設置され、その中心飾りには、金属製のグリルが配置されている（図3-29）。これは換気用の設備としても兼ねられており、講堂の背面、舞台下、階段の蹴上部分にも設置されている（図3-30）。壁面には木製の腰壁が廻り、上部には当初の照明器具を設置する講堂の正面には舞台を備え、壁面はカーテンにより目隠しされていたが、この背面には映写用スクリーンの額縁が残されている。額縁の外周には石膏彫刻が施され、メタリコンによる塗装が行われている。額縁両脇のメダリオンは欠失していたが、中央上部の装飾は当初からの形態を留めている（図3-31、32）。3階の客席廻りには木製の手すりが設置され、吹抜け部分には真鍮製の手すりが廻る。講堂の背面中央部には、当初の映写室が残る。映写室内の機械は更新されているが、壁面には投影用の小窓が残されている。内部は当初より物置分の床面積をわずかに拡張するが、当初の形態をほぼ留めている（図3-33）。講堂の内部空間には空調用のダクトが露出するが、額縁やグリルなどの意匠性の高い部位や、メタリコン塗装などの高度な技術を有する部位が良好な状態で残り、また、当初の講堂としての機能を維持している。

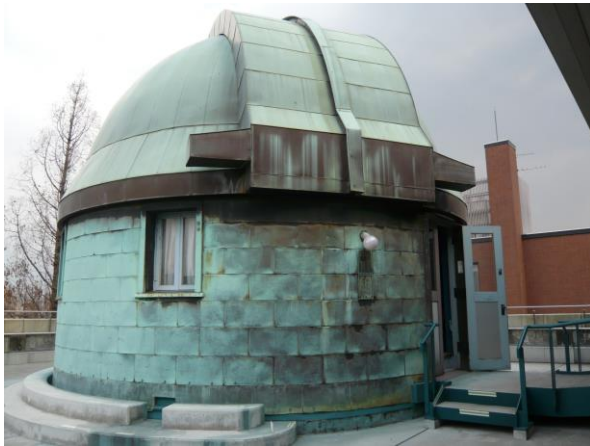
図 3-34 第1天文ドーム（旧天文鏡）外観

事務棟北側の屋上には**第1天文ドーム（旧天文鏡：赤道儀室）**がある。外観、内部ともに当初の形態を留める。望遠鏡は更新され、床は張り替えられているが、天井部の開閉装置は現在も稼働している。また、本設備は現在も天体観測等で使用しており、当初の機能を維持している（図3-34、35）。

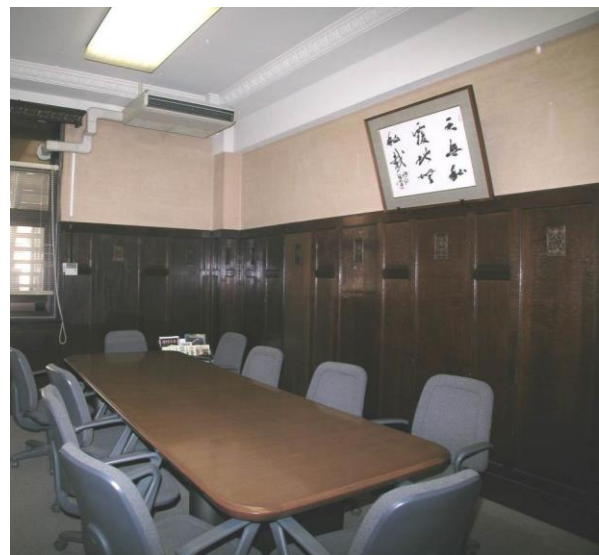
図 3-37 木製の腰壁（1階会議室）

1 階会議室（前 応接室、総務課秘書室）の天井は折り上げ天井とし、折り上げ部には彫刻が施されている。天井及び、壁面上部は漆喰塗りとし、壁には木製の腰壁を廻す。壁面や換気口には植物紋様の金物が設置されるなど、室内の細部にまで配慮した作りとしている。カーテンボックスや建具枠の上部には幾何学的な紋様の装飾が施される。床はOAフロアに改変されている。会議室には意匠性の高い部位や、当初の材料が良好に残る（図 3-37、38）。

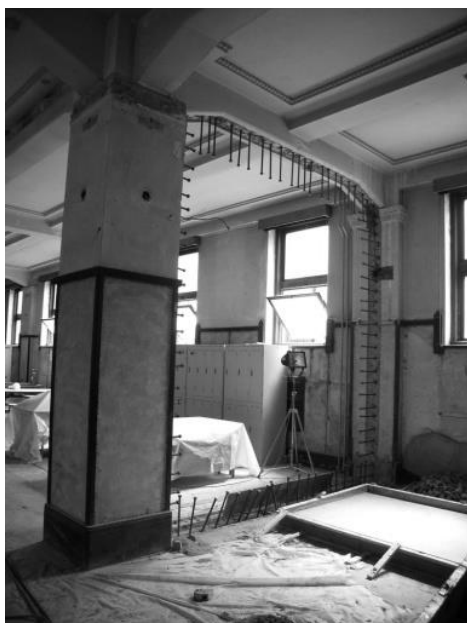
左：耐震壁新設部

耐震壁は、既存の柱の中心線上に壁厚 200mm の鉄筋コンクリート造の壁としてが新設さ
れた。既存の柱・梁と新たな耐震壁の接合部には目荒しを行い、後施工アンカーを設置し
て割裂補強筋が配筋され、梁との取り合い部にはモルタルグラウトが注入された。

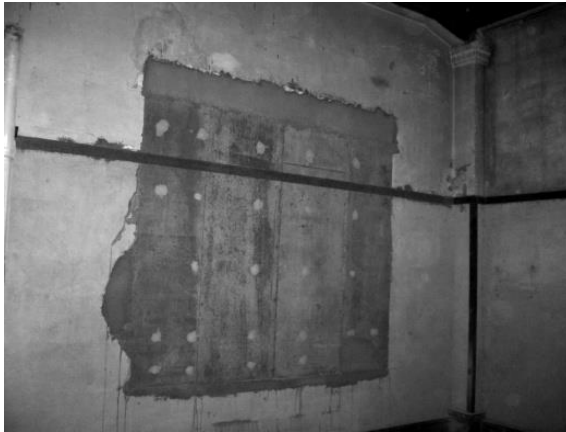
図 3-50 開口部閉塞

開口部がある壁面は十分な耐力が期待できないと判定された。それらの箇所では、開口部は鉄筋コンクリート壁の設置により閉塞された（図 3-50）。

開口部の大きさは様々であるが、開口部にはめ込まれていた既存の建具等は撤去され、開口部の外周を 150～200mm 程度はつり、割裂補強筋を配し、コンクリートが打設された。既存壁との取り合い部にはモルタルグラウトが注入された。

左：鉄筋コンクリート充填部

- ²⁸ 科博本館 図 3-50 開口部閉塞参照。本論 3 章 p. 96
- ²⁹ 鉄筋コンクリート造，5 階建，昭和 10 年（1935）竣工。国登録有形文化財（建造物）
- ³⁰ 煉瓦造，2 階建，明治 35 年（1902）竣工。平成 23 年（2011）保存修理工事完了。『重要文化財 舞鶴旧鎮守府倉庫施設舞鶴海軍兵器廠 雑器庫並預兵器庫 附・第三水雷庫保存修理報告書』舞鶴市教育委員会，2012. 3

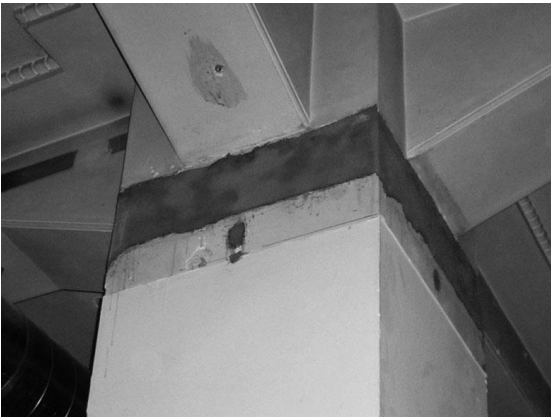
図 3-53 柱頭装飾（展示室・事務棟）

展示室の I_s 値及び事務棟の軸力が不足していたため、耐力向上を目的とした対策が講じられた。展示室は事前の調査で当初の意匠の残存状況等が確認ができなかったこと、また、事務室は執務室としての有効面積の確保を優先としたことから、両翼展示室及び事務室内部の柱頭装飾は、耐震壁の新設、壁面の増し打ち及び接合補強に伴い撤去された（図 3-53）。また、竣工当初の展示室の出入り口に廻る木製装飾は一部の開口部閉塞のために取り外された（図 3-54）。これにより柱頭及び出入り口の意匠の一部が当初の形状から変更された。

撤去後

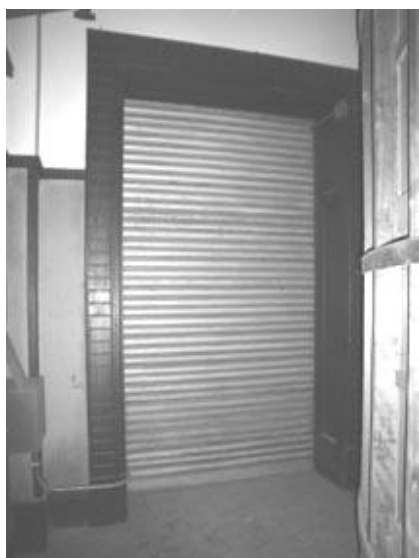
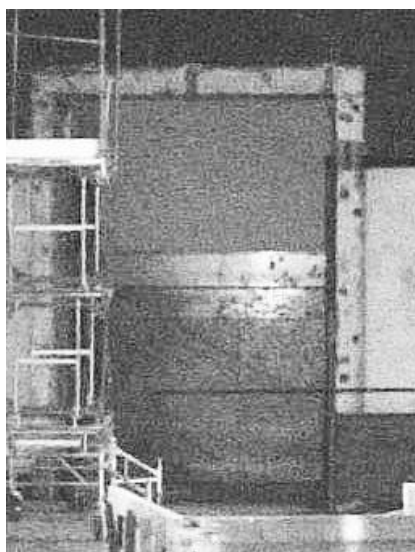
図 3-54 戸口額縁の木製装飾（両翼展示室出入口）

改修前

撤去後

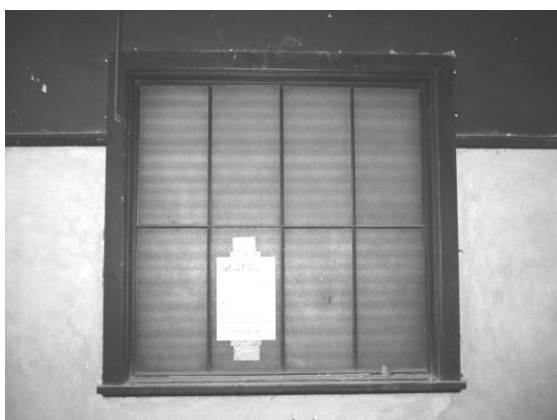
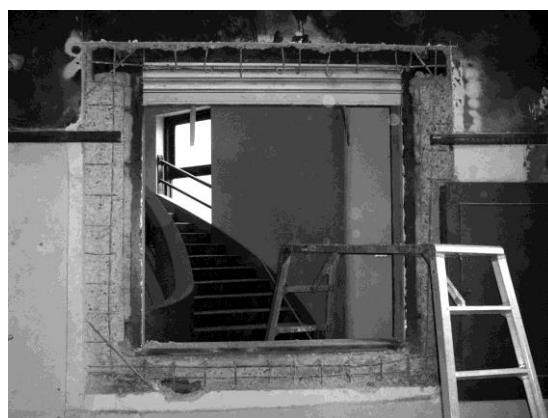
図 3-55 ガラス嵌め込み鉄製サッシ （展示室と翼階段室間の壁面）

展示室及び事務棟の地下 1 階の軸力が判定値に満たないため、開口部の閉塞が行われた。展示室は展示における有効面積の確保を優先としたため、開口部の閉塞に伴い、展示室の翼階段室側の壁面のガラス嵌め込み鉄製サッシュは撤去された（図 3-55）。さらに、事務棟に残る竣工当時の受付カウンターの大理石は解体され、幅を狭めるように加工の上据え直された（図 3-56）。

改修前

撤去後

科博本館の耐震補強工事では、補強の位置及び方法から既存の構造を利用した補強が実施されている。展示室内の鉄製サッシュや旧出入口など、当初の開口部としての機能は失ったが、現状の利用形態からは必要ではない。展示の動線に関しても当初の出入口は閉塞されたが、現状の博物館全体の動線から見れば支障はない。さらに、新設した耐震壁の一部は展示空間に露出することになるがそこには設備に不可欠な空調機械室が設けられることを想定しており、その壁面の一部として二重の利用目的が兼ねられていた。

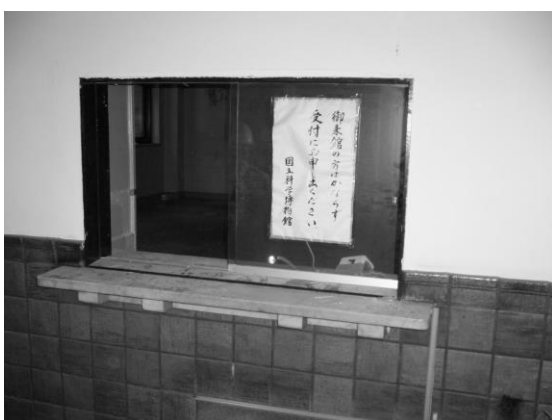
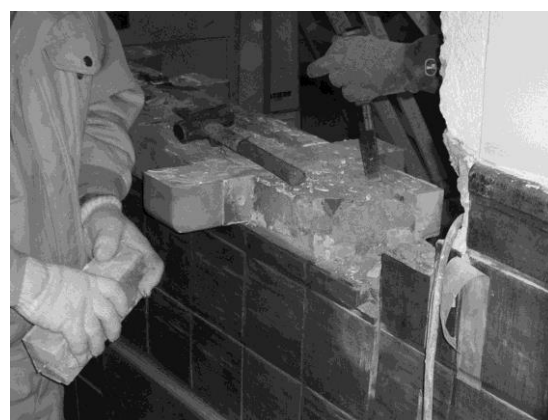
図 3-56 カウンター大理石（事務棟 1 階受付）

改修前

撤去後

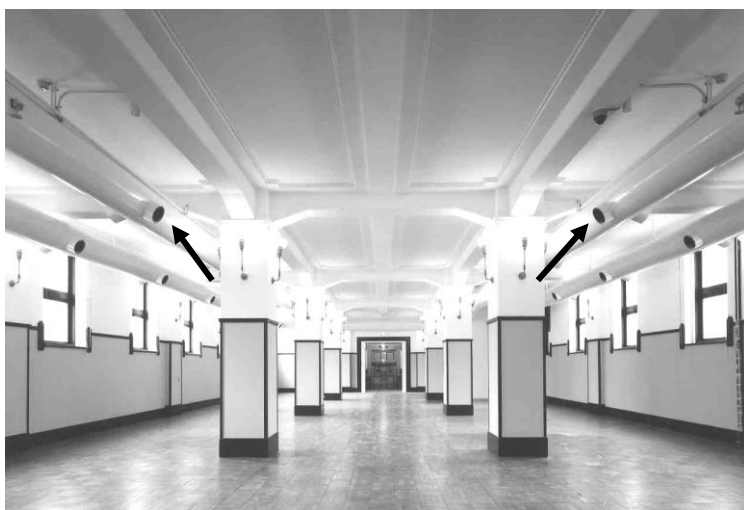
図 3-60 空調ダクト吹出口 (1 階展示室)

地下1～3階の展示室には、室内ダクト吹き出し方式が採用されている。室内3箇所には空調機械室が設置されており、ダクトは、左右に2本ずつ計4本が入口中央を避けた壁面沿いに配置され、側面の吹出口により空調が行われている。ダクトは天井から吊り下げられており、吊り下げ金物は天井及び梁に固定されている。(図3-59、60)。3階展示室は、ダクト方式と天井からの吹き出し方式を併用したため、ダクトの貫通部の他に、天井には吹き出し用の開口部が設置された(図3-61)。

展示室については、空調設備の更新が必要であったため、空気供給による空調方式のうち室内ダクト吹き出し方式が採用された。このため、壁及び天井にダクト用の比較的大きな開口部が設けられた。また、講堂については、空調設備の更新が必要であったため、空気供給による空調方式のうち室内吹き出し方式が採用された。このため、2、3階の壁面に吹き出し用の開口部が設けられた。事務室については、メモリアルルームなどの当初の意匠が残る室には、室内吹き出し方式が採用されたため、壁面に吹き出し用の開口部が設けられた。そのほかの事務室は冷媒を利用した空調方式が採用されたため、壁面には配管用の貫通孔が設けられた。

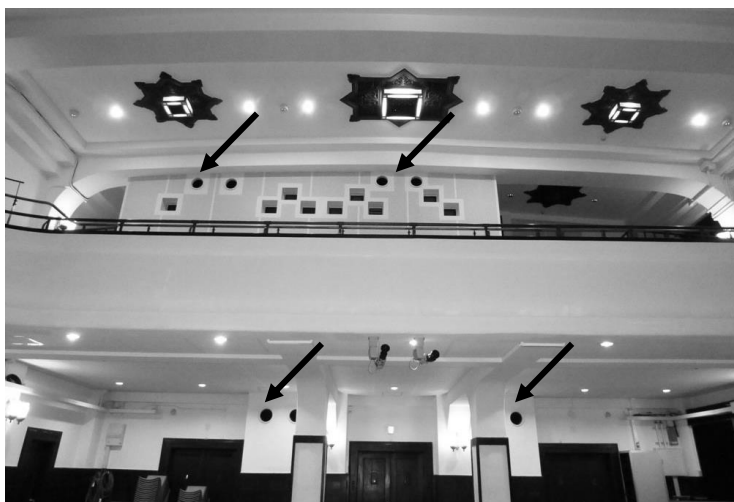
図 3-62 空調吹出口 (講堂背面)

講堂は、空気供給による室内吹き出し方式を採用したため、正面及び背面の壁面に吹き出し用の開口部が設置されている(図3-62、63)。

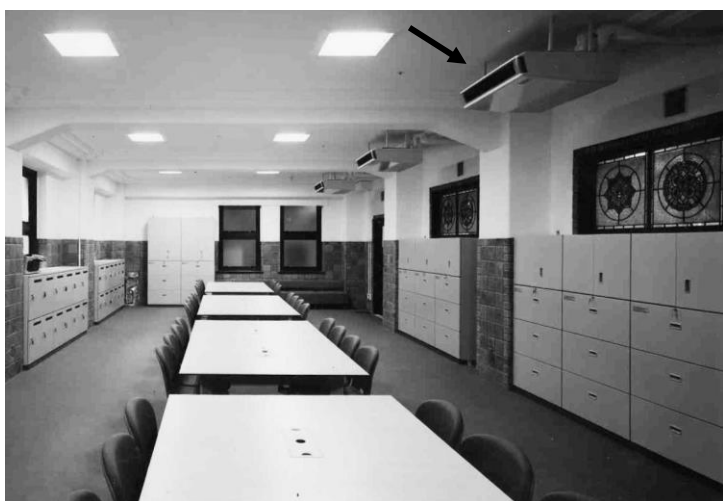
図 3-64 天井吊り下げ式
(多目的室：旧公衆食堂)

事務室は、カセット型や天井吊り下げ式の空調機が設置されており、吊金物は天井に固定され、配管用の貫通孔が壁面や天井面に設置された(図3-64)。

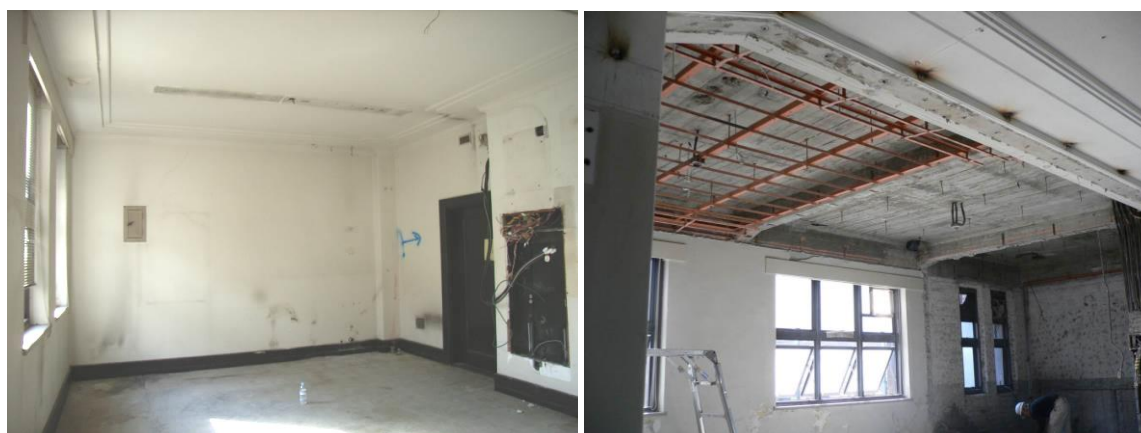
改修前の事務室内部

改修中(天井仕上げ撤去)

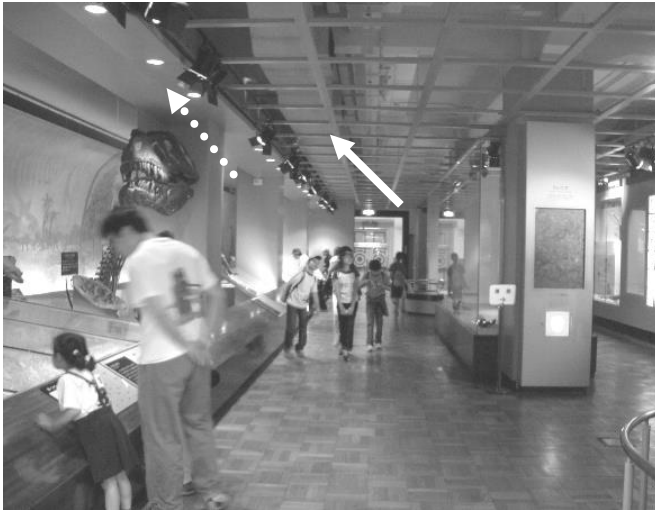
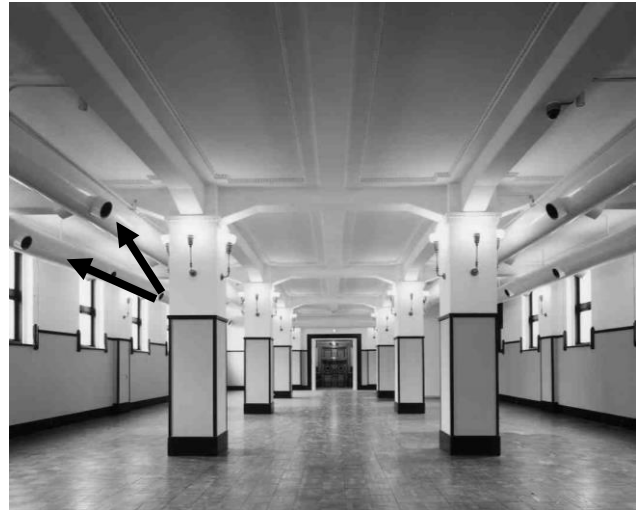
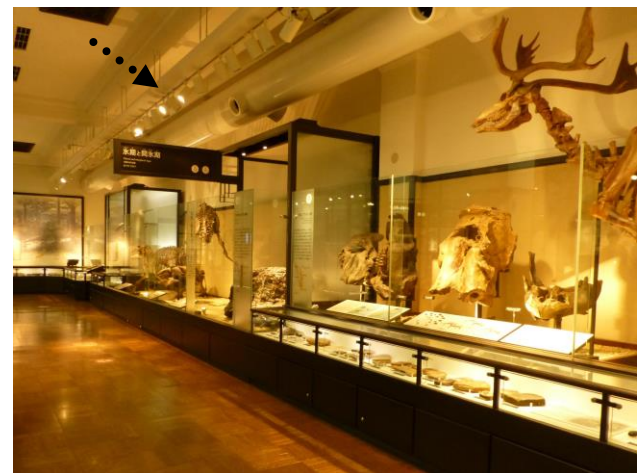
図 3-69 展示室における空調・照明設備¹⁶

展示室は展示に合わせた照明計画が必要となるため、汎用性の高いライティングレールやライティングダクトを用いた室内露出型の吊り下げ方式が採用された。設備の設置に伴い、ライティングレールやライティングダクトと躯体はネジやアンカーボルトなどによる簡易的な固定が行われた。これにより、照明器具が上部から吊り下がり、空間内に露出するため、展示空間として活用するには高さ方向に制限が及んだ。

改修前（空調設備：室内ダクト吹き出し方式）実線
（照明設備：スポットライト）点線

改修後（空調設備：室内ダクト吹き出し方式）

改修後（照明設備：吊り下げ方式 ライティングダクト
＋スポットライト）

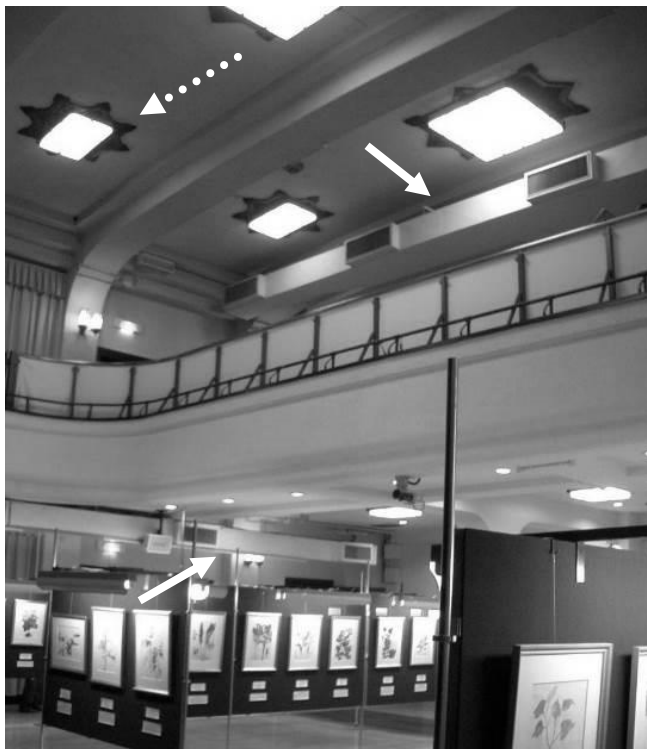
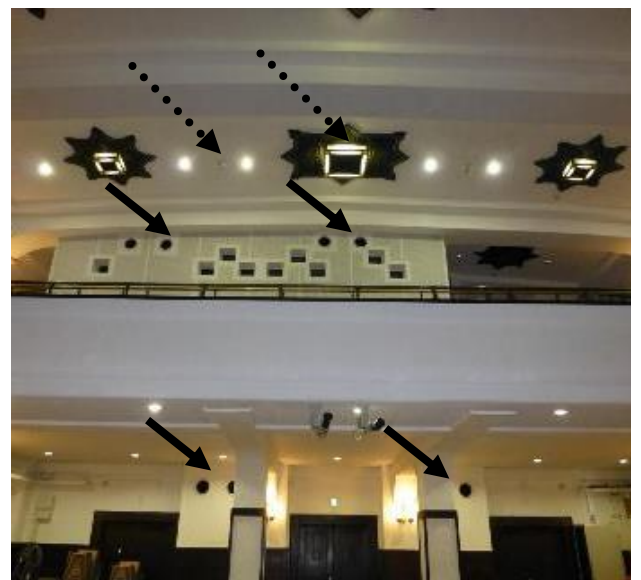
図 3-70 講堂における空調・照明設備

改修前（空調設備：室内ダクト吹き出し方式）実線
（照明設備：蛍光灯）点線

改修後（空調設備：室内吹き出し方式）実線
（照明設備：更新＋天井埋め込み方式）点線

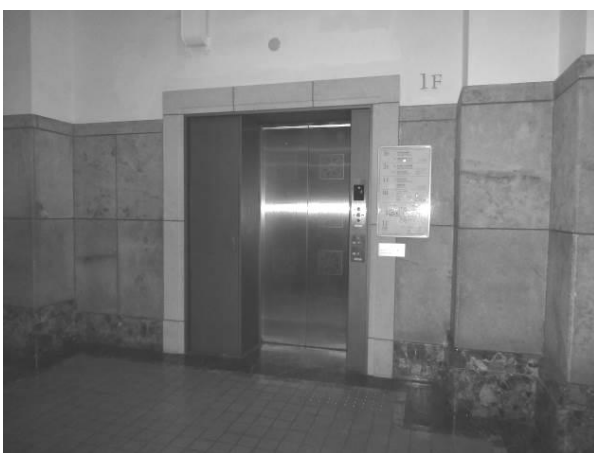
図 5-3 既存シャフトの利用
（科博本館 中央塔屋 1 階）

本手法は、大阪市中央公会堂及び科博本館の中央棟屋に設置するエレベーターで採用されている（図 5-3）。

既存の開口部を利用していることから、シャフトと既存床面との取り合いに配慮すれば、既存の躯体に伴う現状変更は少ないと考えられる。エレベーターシャフトは、建物躯体と切り離し、自立させることで、「可逆性は高い」と考えられる。ただし、最下階では床仕上げや床版の部分的な解体が伴うため「可逆性が低い」場合もある。

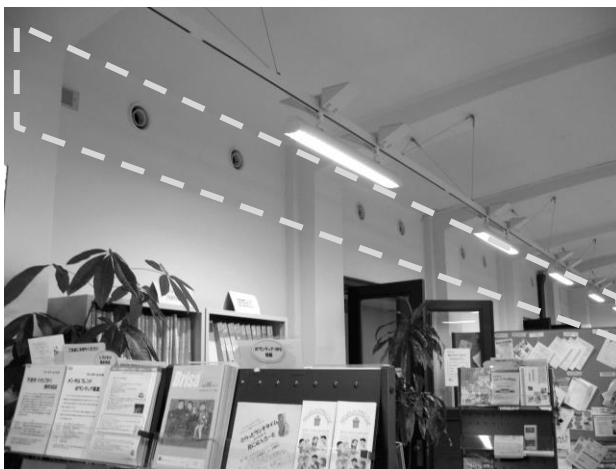
図 5-12 埋め込み方式 壁面吹出口
（旧群馬県庁昭和庁舎）
（※破線は設備位置：筆者加筆）

室内吹き出し方式を採用した建物事例としては、旧群馬県庁昭和庁舎（群馬県庁本庁舎）や科博本館の講堂があげられる（図 5-12）。

また、ダクトの設置に伴い、壁面や天井などに懐がある室については、配管ルートを検討することで貫通孔の位置等を選択することが可能となるため、意匠性の高い内部空間に設置するにも有効な場合もある。配管経路に懐が無い場合、ダクトは簡易な固定により天井から吊り下げられ、露出する。このため、これを隠そうと新規の材料で天井を張ることが多い。天井や壁面に装飾がある場合、新規の材料を設置する位置などで不可逆な行為にもなり得るため設置には工夫が必要である。

したがって、室内吹き出し方式は、吹出口は見えるが、ダクトは「見せる」手法と「隠す」手法がある。また、ダクトの設置については「可逆性は高」く、吹き出し用の開口部を設置した壁面に対しては「可逆性が低い」手法といえる。

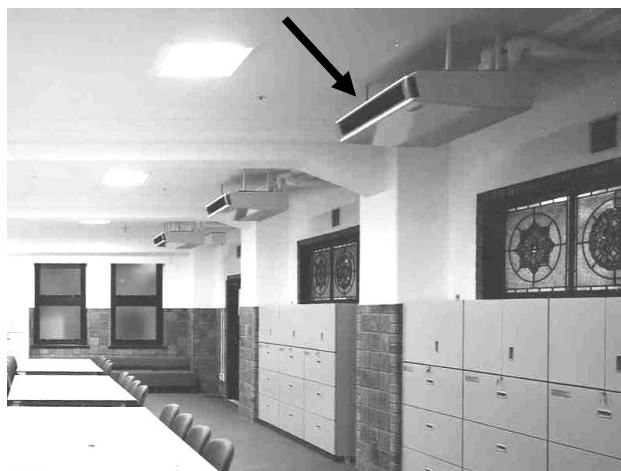
図 5-15 天井吊り下げ式空調機
(科博本館 地下1階 多目的室)
(※設備位置：筆者加筆)

本手法は科博本館の多目的室で採用されている (図 5-15)。

室内機にカバーなどを設けて、新たな仕上げとする場合は「隠す」手法となり、メンテナンスしにくい場合がある。

したがって、天井吊り下げ式の空調方式は「見せる」場合と「隠す」場合があり、「可逆性が高い」手法とみなす。ただし、新たな仕上げを行うことで、内部空間に影響がおよぶことが考えられる。

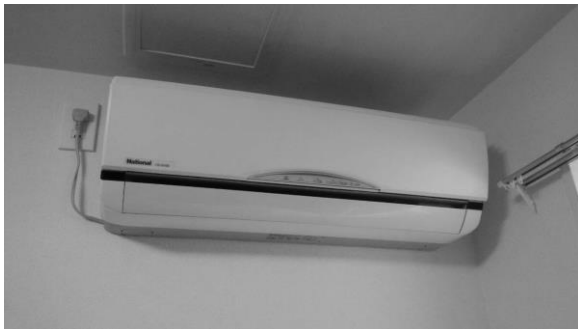
図 5-16 壁掛け式空調機

壁掛け式の空調方式とは、小型空調機を壁面に設置し、部屋ごとの個別空調を行う手法である（図 5-16）。能力的に比較的小さな部屋に限られる。

室内機にカバーなどを設けた仕上げとすることも可能である。ただし、カバーを設けることで内部空間に圧迫感を与える可能性があるため規模の小さい部屋には不向きな仕上げとなることも考えられる。

以上から、壁掛け式の空調方式は「見せる」場合と「隠す」場合があり、「可逆性が高い」手法とみなす。

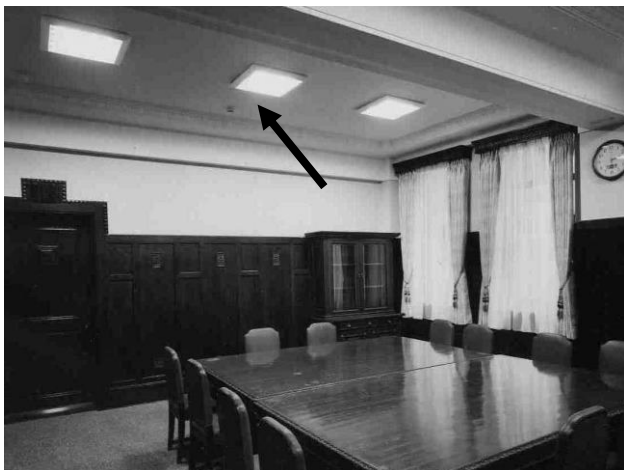
図 5-19 天井埋め込み式 薄型照明器具
（科博本館 中会議室）（※設備位置：筆者加筆）

本手法が採用された建物事例として、科博本館の中会議室と執務室があげられる（図 5-19、20）。本建物の照明器具は、当初のものではなく、改修前の時点で既に更新されていた。

更新には埋め込み式と直付けがある。埋め込み式の器具の設置は、埋め込む器具と同じ大きさの開口が天井面にも必要となるため器具の設置数や大きさにより、可逆性が低くなると考えられる。また、器具本体が天井に埋め込まれているためメンテナンスはしにくいといえる。一方、直付けの照明器具は内部空間に露出するが、器具と天井面には固定用の金物が設置されているのみであるため、器具の更新は容易である。また、器具は露出しているためメンテナンスしやすい。埋め込み式は、器具と配線のいずれも当初からの天井仕上げと躯体のわずかな懐が確保できれば隠すことが可能となる。また、懐が狭い場合メンテナンスはしにくいと考えられる。科博本館の中会議室では天井の懐がやや小さく、薄型の器具が用いられた。後者は器具が見える状態となり配線は天井及び壁面に露出する。

したがって、既設照明器具の更新について、埋め込み式における照明器具は、「隠す」、「可逆性が低い」、「メンテナンスしにくい」とみなす。天井直付けの照明器具は、「見せる」、「可逆性が高い」、「メンテナンスしやすい」とみなす。一方、ただし、前者については、既設の天井裏や壁面に当初からの懐が確保されることが前提にあるものとする。

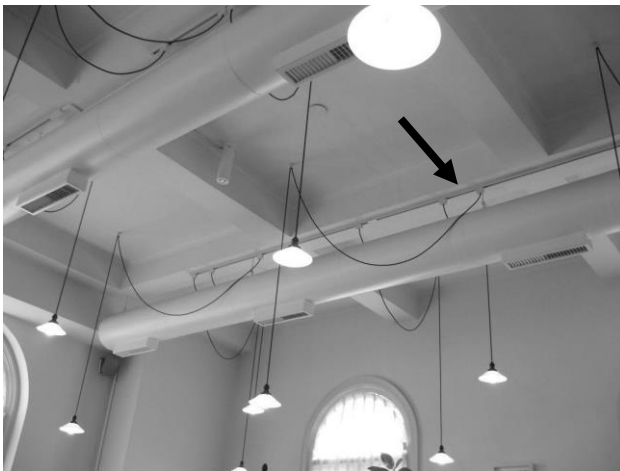
図 5-22 梁下に設置されたライティングレール
（旧群馬県庁昭和庁舎 1 階レストラン）
（※設備位置：筆者加筆）

本手法が採用された建物事例として旧群馬県庁昭和庁舎 1 階レストランや科博本館の回廊などがあげられる（図 5-22）。

ライティングレールはレール上で、照明器具の位置や数を調整できるので、活用の変更に合わせて一定の自由度をもたせることができる。

したがって、躯体直付け方式は設備の設置に伴い照明器具及び配線は「見せる」、撤去の際には「可逆性が高い」手法とみなす。

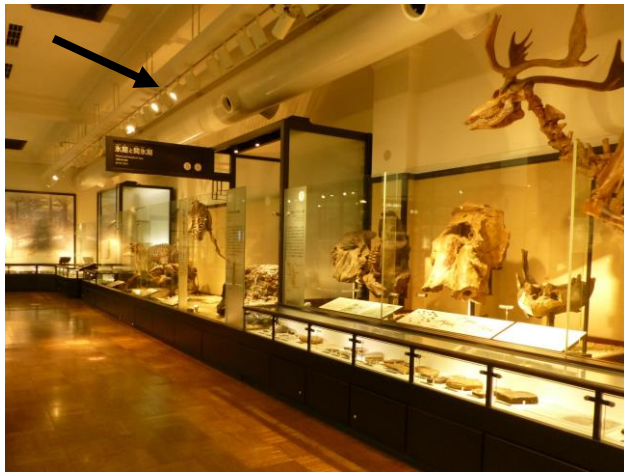
図 5-23 ライティングダクト
(科博本館 3階展示室)
(※設備位置：筆者加筆)

本手法が採用された建物事例としては、科博本館の展示室があげられる（図 5-23）。

天井に金物を取り付けて、ライティングダクトを支持し、ダクトの下にスポットライトを配置している。ライティングダクトはダクト上部に配線が収納できる仕組みとなっている。ライティングダクトへの配線は、天井に懐があれば隠すことが可能となり、なければ見せる状態となる。照明設備は天井から吊り下がる状態で露出するため、設置により内部空間が著しく変化する。メンテナンスはしやすい。吊り下げ金物は既存の天井面や梁から容易に切り離すことができるため「可逆性は高い」と考えられる。また、吊り下げ方式は、設置高さを調整して小梁や他の設備配管を避けることができる。既存の建物の天井に残る装飾や意匠などの保存に有効な場合もある。

したがって、吊り下げ方式は、照明器具及び配線は「見せる」場合と「隠す」場合があり、「可逆性が高い」手法とみなす。
